Bebauungsplanverfahren

Monheimsallee 22

Baumbestand auf dem Baugrundstück Zustand und Handlungsoptionen

Aachen im Juni 2020

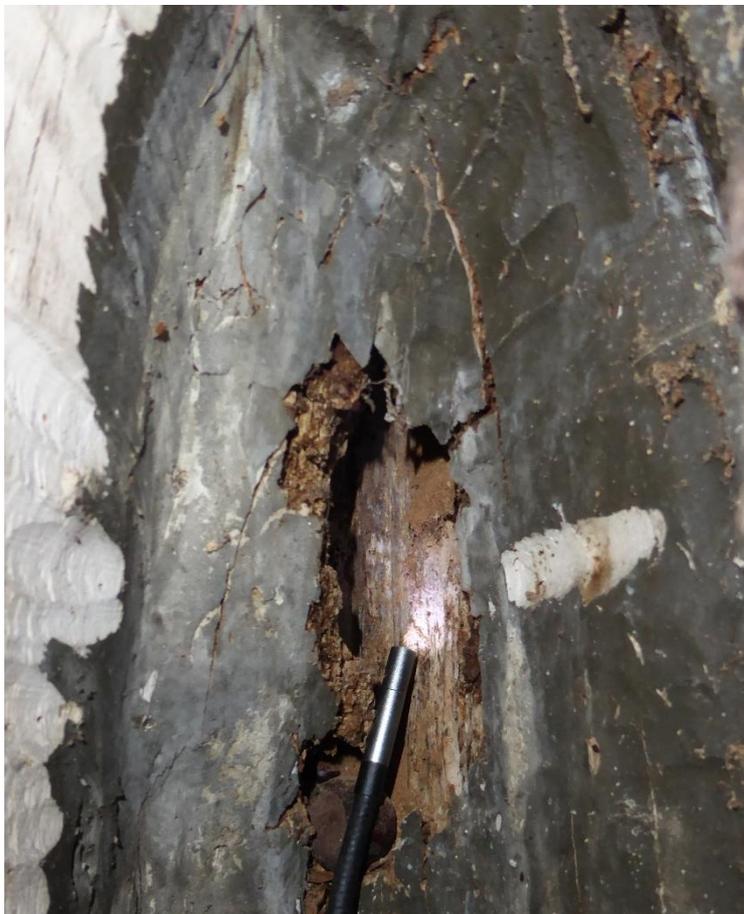
Die Höhle hat die ca.-Maße: Höhe 50 cm, Breite 10 cm und Tiefe 32 cm. Die Seitenwände der Höhlung wurden vor längerer Zeit vermutlich mit einem Wundbehandlungsmittel bestrichen und sind weitgehend fest, ohne Hinweise auf nennenswerte Holzzersetzung.

Am rückwärtigen Ende ist jedoch eine nach oben ziehende Ausfäulung mit wenigen Zentimetern Durchmesser vorhanden. Die Ausfäulung wurde mit dem Endoskop sondiert und die Höhe mit etwa 40 cm bestimmt. Es wurden keine Hinweise auf Pilzbefall der Ausfäulung gefunden.

Abbildung 1: Ausfaltung in Baum Nr. 7, die etwa 40 cm nach oben reicht.

Die Höhlung betrifft ca. 5 % des Gesamtquerschnitts des Stammes. Eine akute Standsicherheitsgefährdung ist nicht ersichtlich. In der Stellungnahme des Fachbereichs Umwelt wird darauf hingewiesen, dass die Ross-Kastanie zu den schwach abschottenden Baumarten gehört. Die festgestellte Ausfaltung deutet darauf hin, dass der Fäulnisprozess weitergeht und damit langfristig die Standsicherheit des Baums gefährden kann.

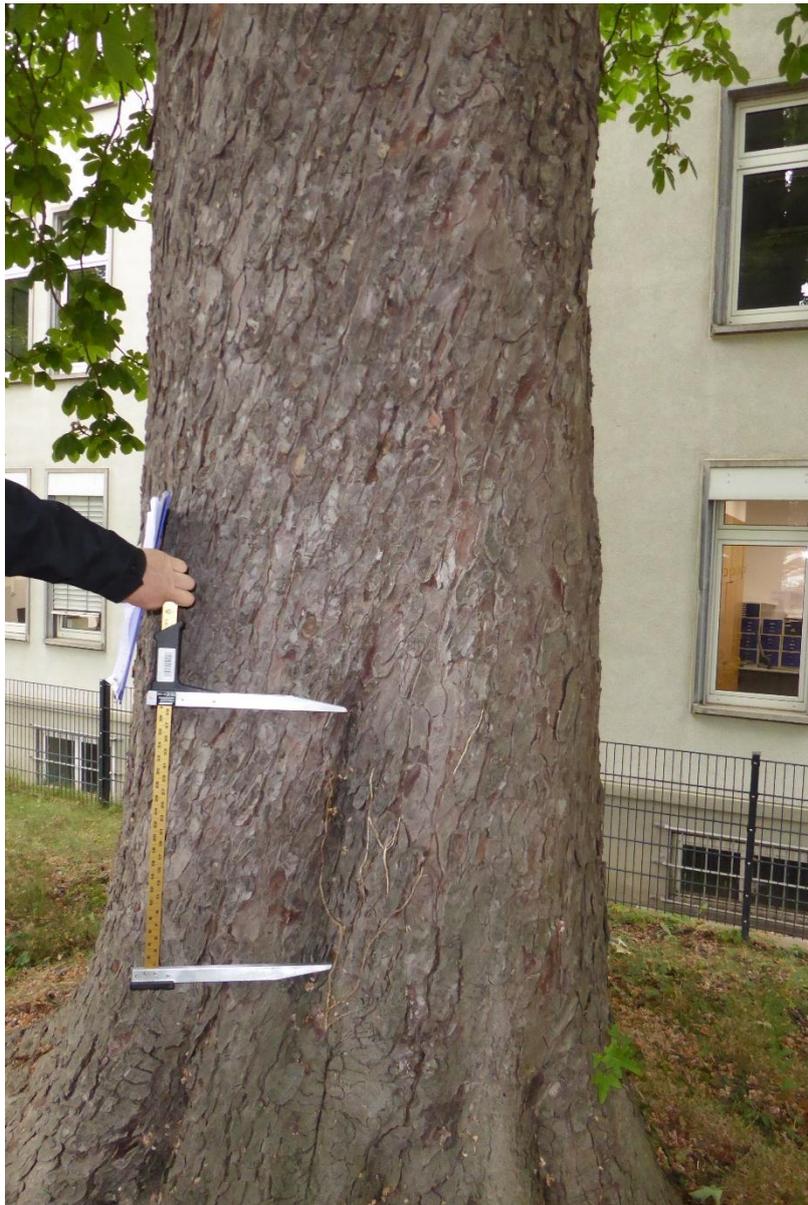
Abbildung 2: Ungefähre Lage und Höhe der Ausfaltung (zwischen den Spitzen der Messkluppe)

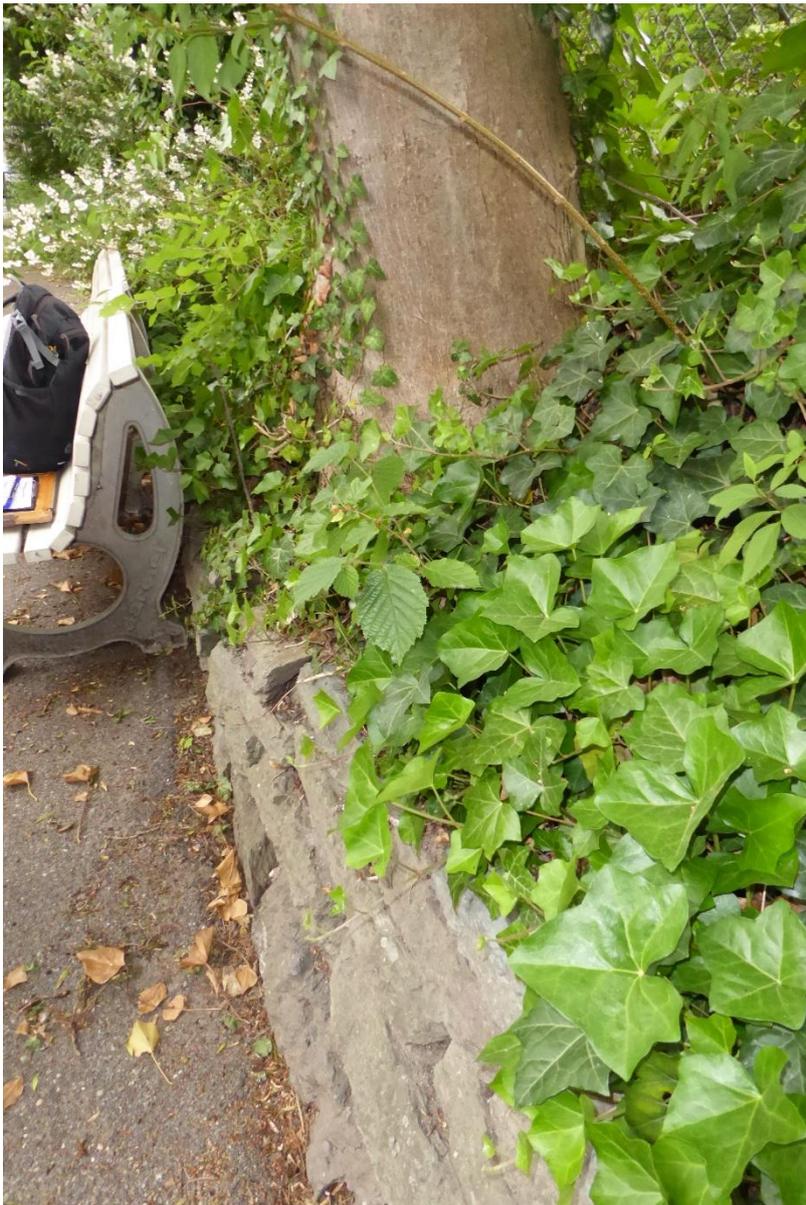
Die Bäume stehen, bis auf Nr. 35, auf dem Flurstück 4280. Die in der Stellungnahme der UNB beschriebene „Geländestützwand“ aus Bruchsteinen ist vom Bereich des „Hochbeets“ bis etwa Baum Nr. 32 vor eine Betonmauer gesetzt. Die nur gering vermörtelten Bruchsteine können keine Stützfunktion entfalten. Sie liegen teilweise lose und können mit der Hand bewegt werden. Bei Baum Nr. 33 sind die Bruchsteine durch Wurzelanläufe deutlich in Richtung Baugrundstück geschoben.

Abbildung 3: Vorwölbung der Steinmauer an Baum Nr. 33

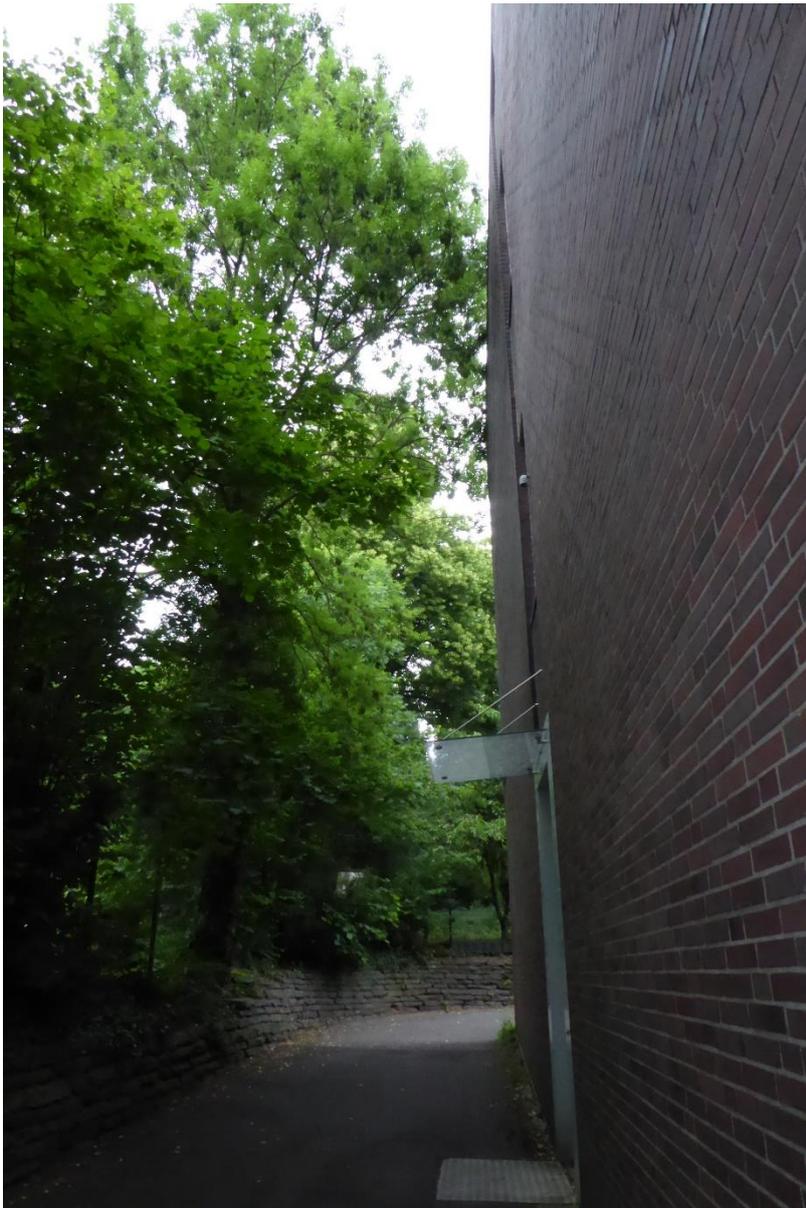
Die Bäume weisen mehrheitlich eine mäßige bis starke Neigung in Richtung Baugrundstück auf. Das Astwerk von Baum Nr. 27 berührt das Bestandsgebäude im Wipfelbereich.

Abbildung 4: Baum Nr. 27, Neigung Richtung Gebäude

Die Neigung der Bäume in Richtung Bestandsgebäude ist m. E. nicht allein auf den Standortfaktor Licht zurückzuführen (Die Neigung geht in Richtung Südost). Hierauf deutet z. B. der Wuchs von Baum Nr. 27 hin, der weitgehend im Schatten des Bestandsgebäudes steht. Die Neigung ist wahrscheinlich auch durch den ungünstigen Standort und die Einschränkung des Wurzelwachstums in Richtung Südwesten bedingt.

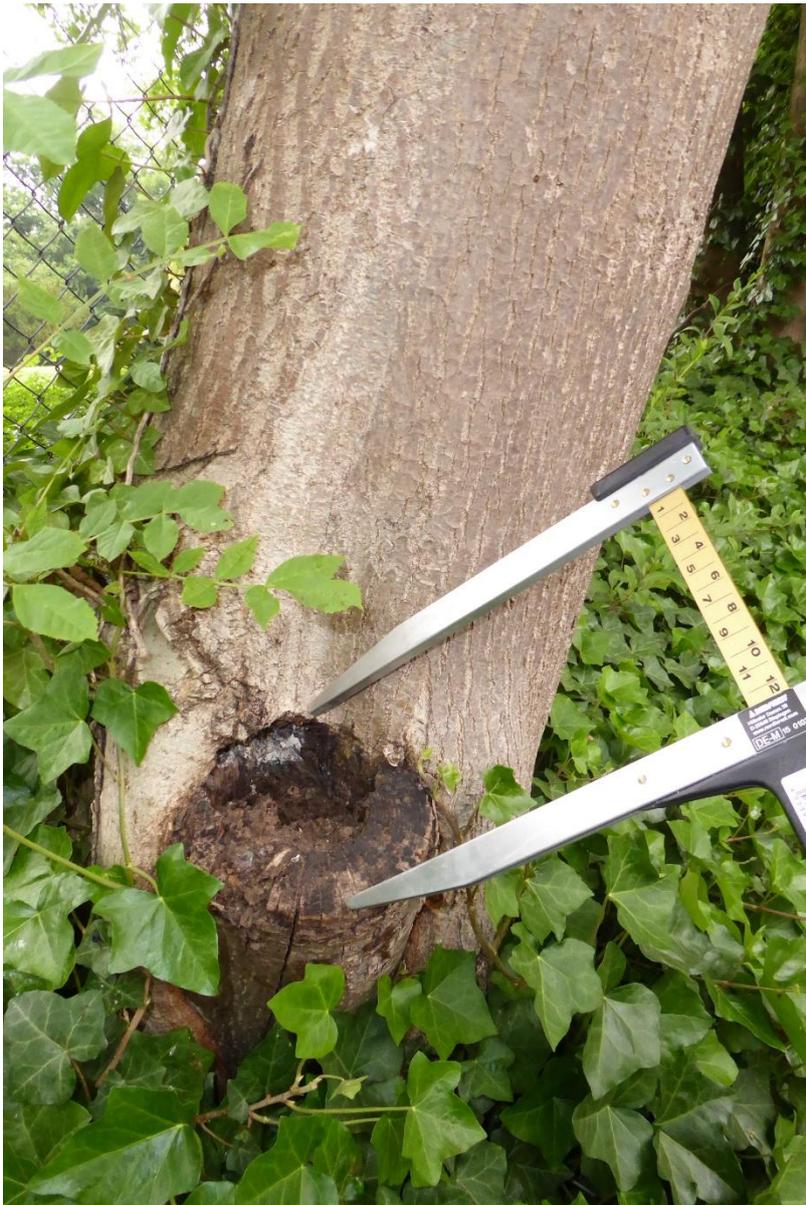
Die Bäume sind, wie bereits von der UNB dargelegt, vital. Baum Nr. 32 weist jedoch eine größere Faulstelle am Stammfuß auf. Hier wurde vor einigen Jahren offenbar ein Stockauschlag gekappt. Bei dem zweistämmigen Feldahorn Nr. 36 ist an der Basis zwischen den Stämmen eine starke Auflage aus Wurzelgeflecht von Efeu und Moder vorhanden. Wegen des dichten Wurzelfilzes konnte nicht untersucht werden, ob sich an dem darunter liegenden Holz Fäulnis gebildet hat, was erfahrungsgemäß aber anzunehmen ist.

Abbildung 5: Baum Nr. 32, Faulstelle an Stammbasis

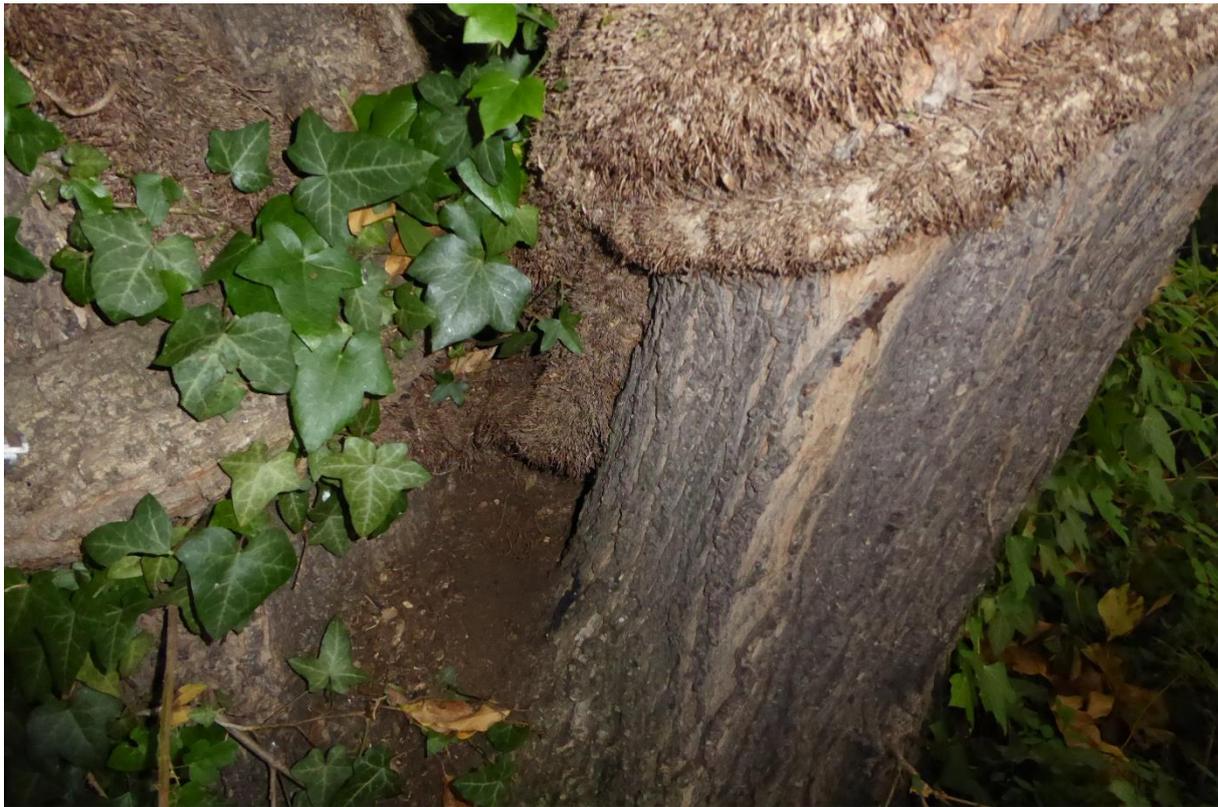
Abbildung 6: Basis der zwei Stämme von Baum Nr. 36, von Efeu-Wurzelgeflecht und Moder überdeckt

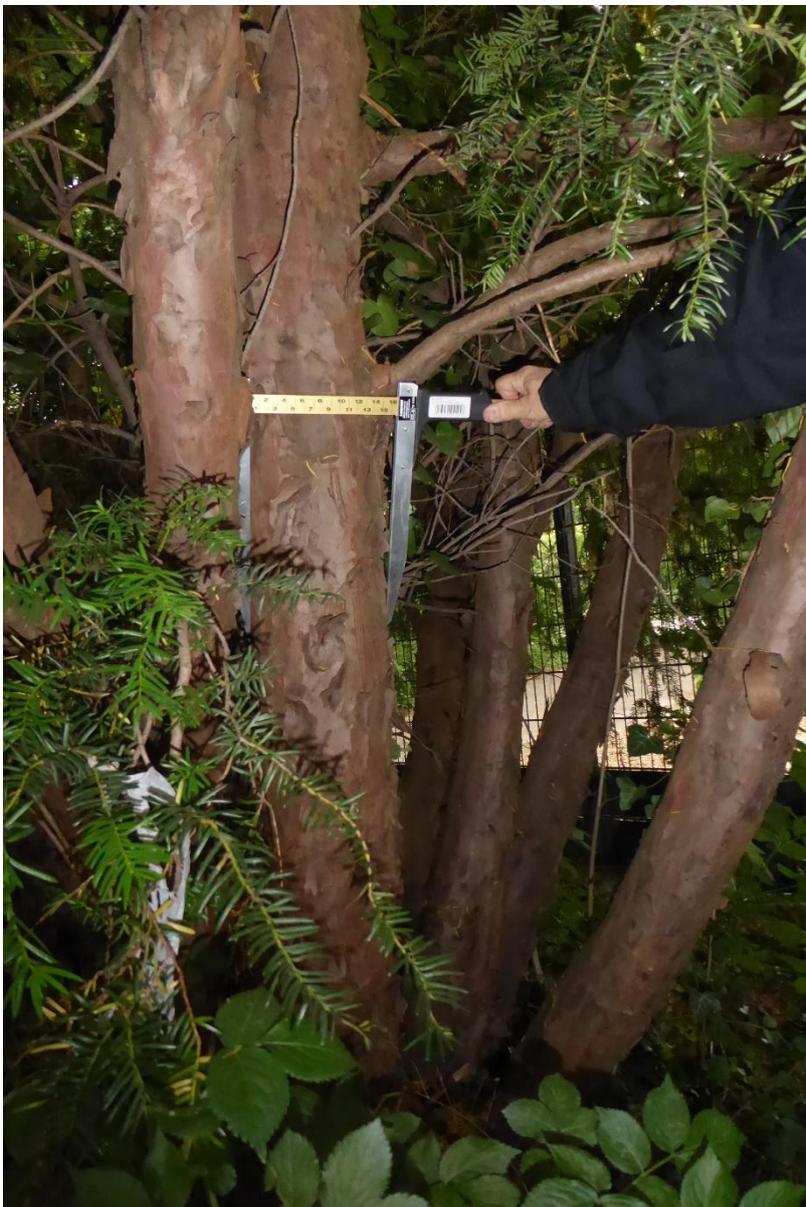
Die natürliche Wuchsformen von Eiben sind kleine bis mittelgroße Bäume und Sträucher. Die Wuchsformen sind nicht immer eindeutig zu trennen, da die Grenzen zwischen mehrstämmigem Baum und Strauch fließend sind. Nr. 39 weist nach eigener Einschätzung überwiegend Strauchcharakter auf. Der dickste Einzeltrieb hat nach eigener Messung einen Stammumfang von 52 cm und nicht 60 cm, wie im Vermessungsplan eingetragen.

Abbildung 7: Eibe (Nr. 39), Messkluppe an stärkstem Einzeltrieb

Von den genannten Bäumen ist nur der Feldahorn durch die Baumschutzsatzung geschützt. Auch wenn man die Eibe als mehrstämmigen Baum auffasst, unterliegt sie nicht der Baumschutzsatzung der Stadt Aachen, die für mehrstämmige Nadelbäume den Mindestumfang von 60 cm für mindestens einen Stamm vorgibt. Auf Grund der Angabe im Vermessungsplan musste die UNB zu einer anderen Einstufung kommen.
