GUTACHTEN: 3.136-aktualisiert

**Erfassung und Bewertung des Baumbestands
auf dem Gelände des BV Luisenhöfe
in Aachen**

Luisenhöfe GmbH
Schloss-Rahe-Str. 15
52072 Aachen

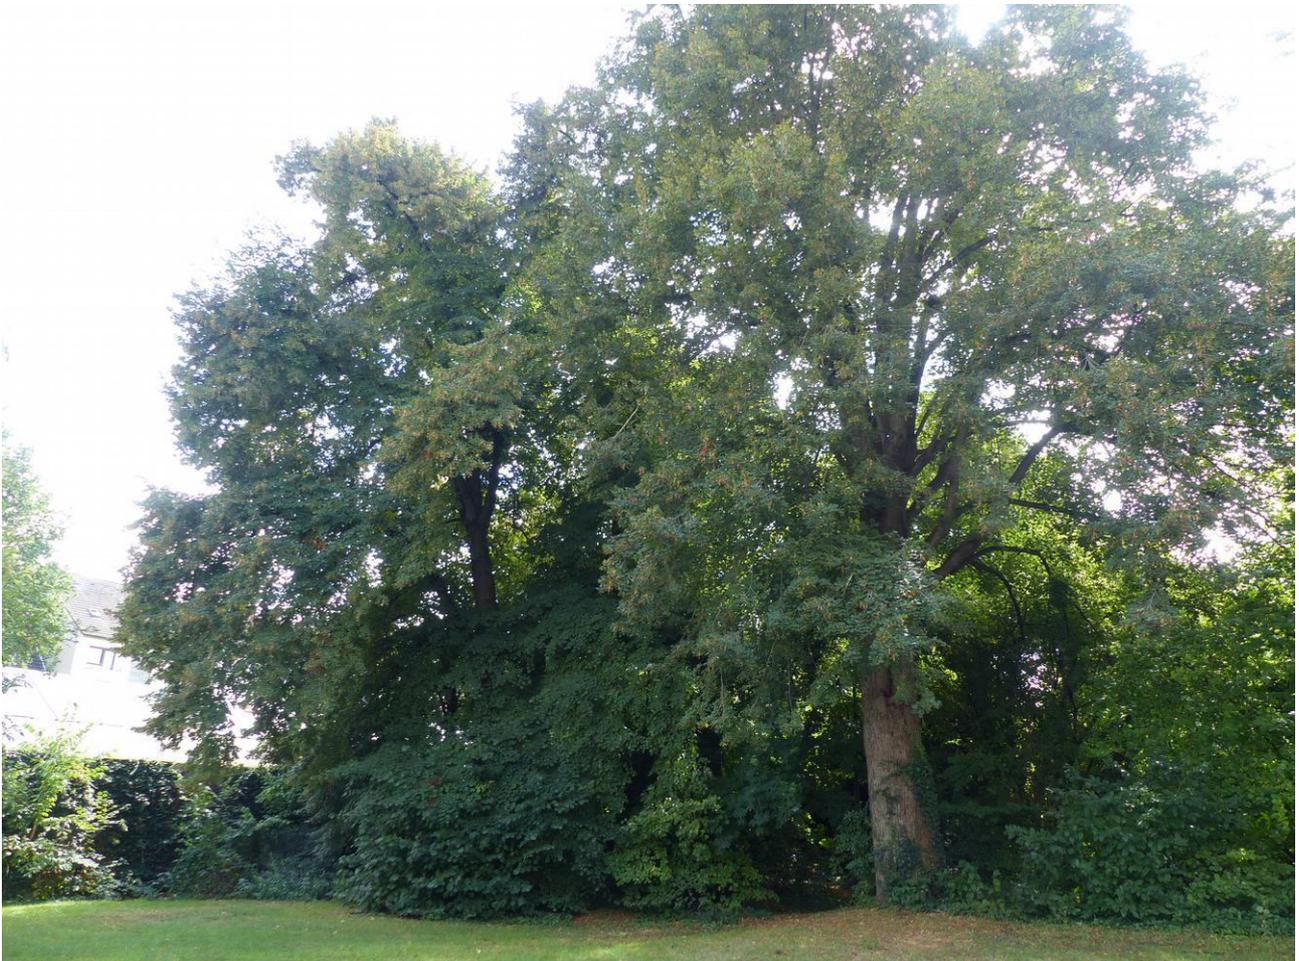
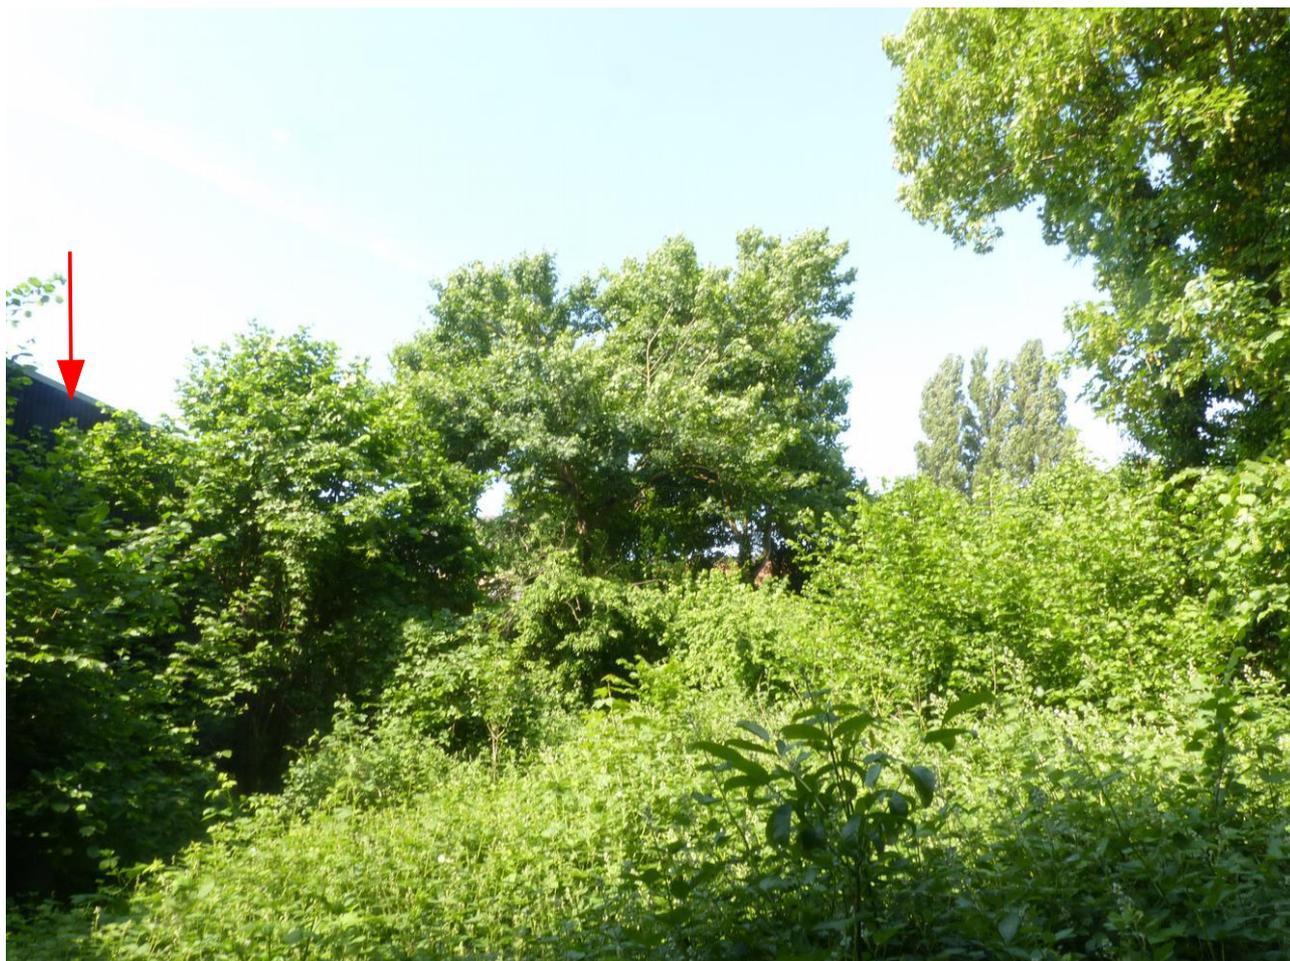
Die vorhandenen Bäume sind weitgehend intakt und wüchsig und machen einen vitalen Eindruck. Die Bäume weisen Pflegerückstände auf (altersbedingte Totholzbildung etc.), die durch baumpflegerische Maßnahmen abgestellt werden sollten.

Die geplante Bebauung soll südlich des Baumstands erfolgen. Entlang der Grundstücksgrenze steht eine hohe Mauer (s. Foto, roter Pfeil). Man kann erfahrungsgemäß davon ausgehen, dass die Wurzel ausdehnung der Bäume durch die Fundamente der Mauer begrenzt wird.

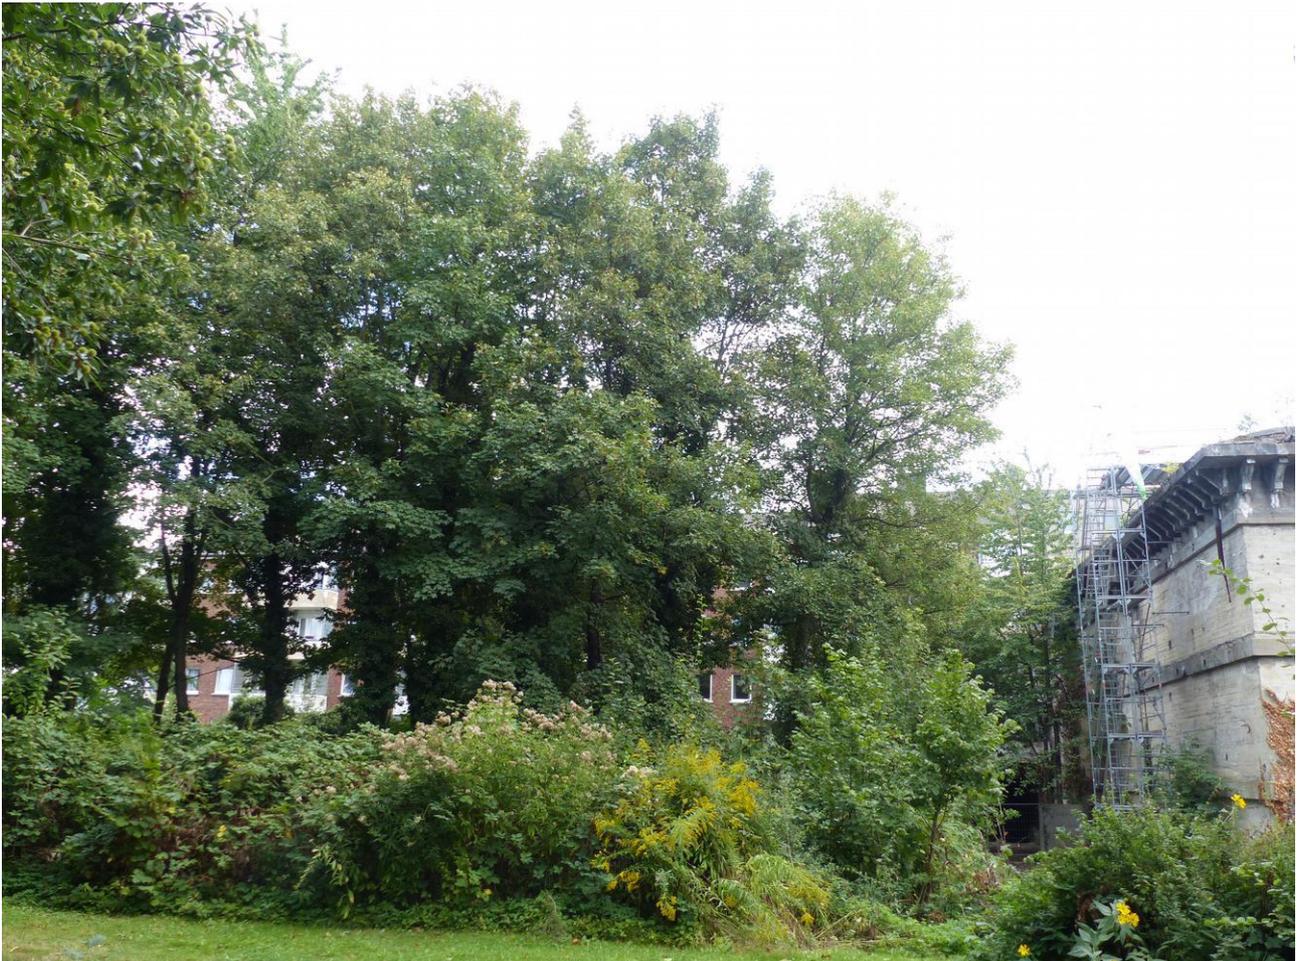
Die mittelalten Ahorne sind weitgehend gut belaubt und machen einen gesunden und vitalen Eindruck.

Die Stämme sind stark von Efeu überwachsen. Die Stammfußbereiche waren aufgrund des starken Unterwuchses (Brombeeren etc.) z.T. nicht einsehbar. Versteckte Mängel im Bereich der Holzkörper lassen sich daher nicht gänzlich ausschließen.

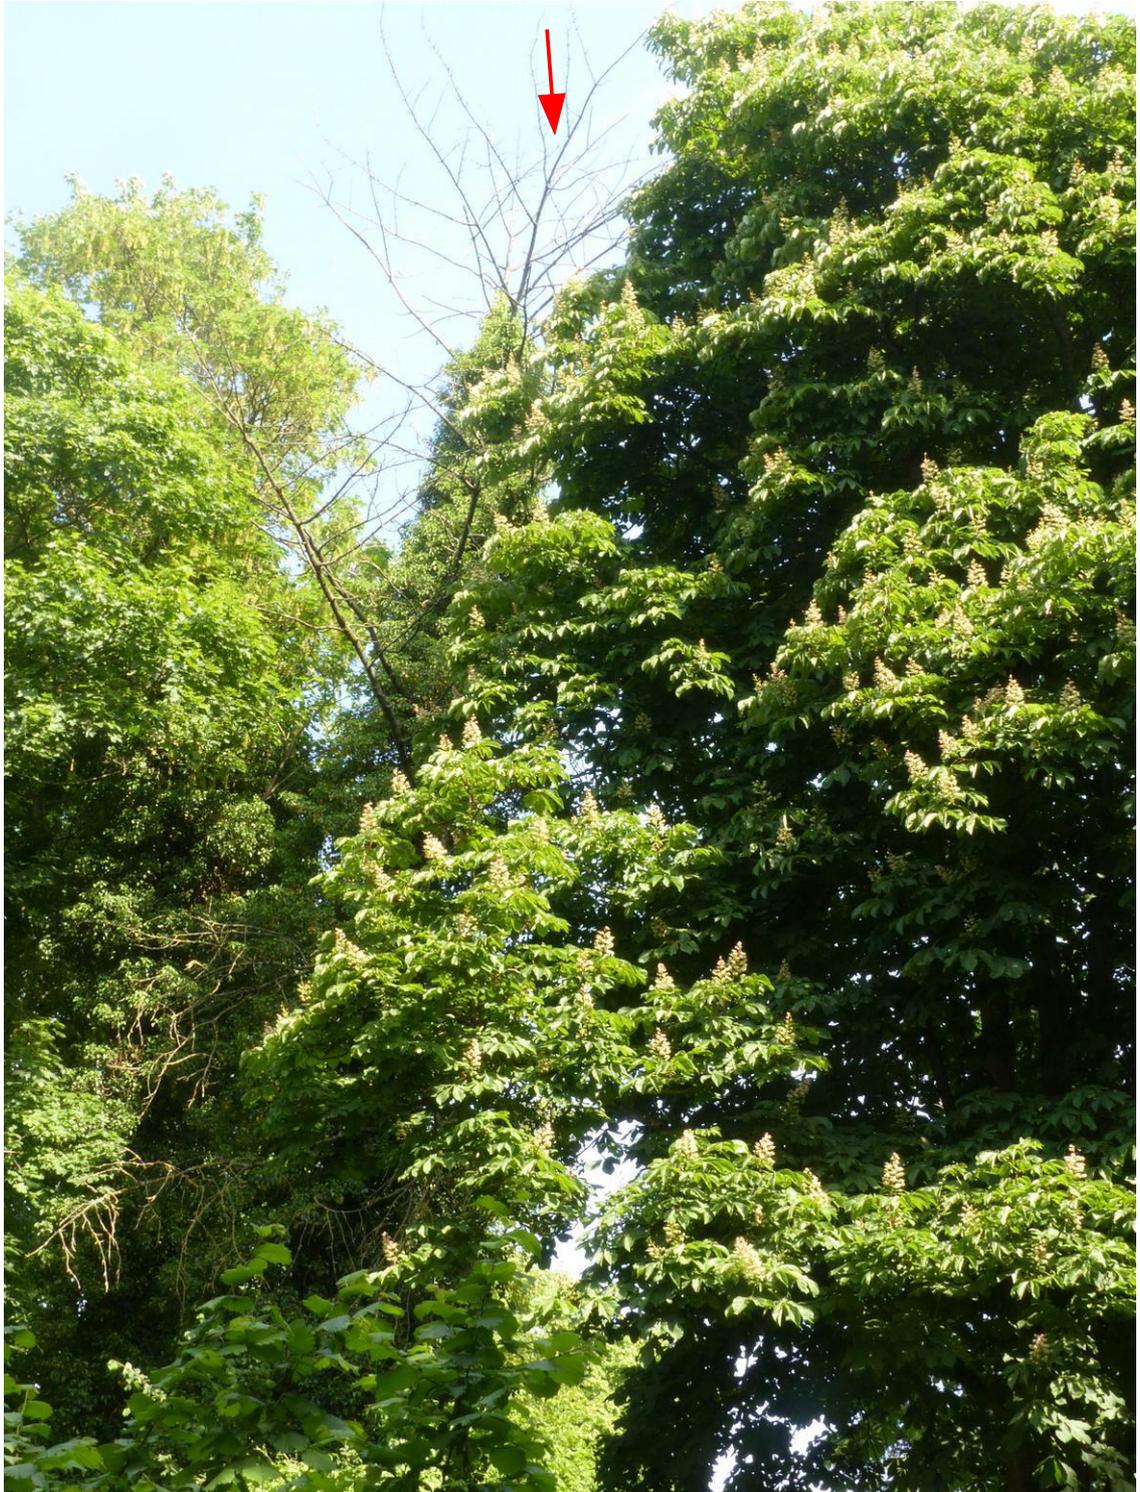
Neben den beschriebenen Ahornen befanden sich im Bestand 3 Vogelkirschen, die deutliche Schäden aufwiesen und entfernt werden sollten. Im Jahr 2022 war nur noch die Spitze einer abgestorbenen Vogelkirschen erkennbar.

Die abgestorbenen, bzw. nicht mehr auffindbaren Vogelkirschen B8, B7 und B13 wurden aus der Baumliste gestrichen.

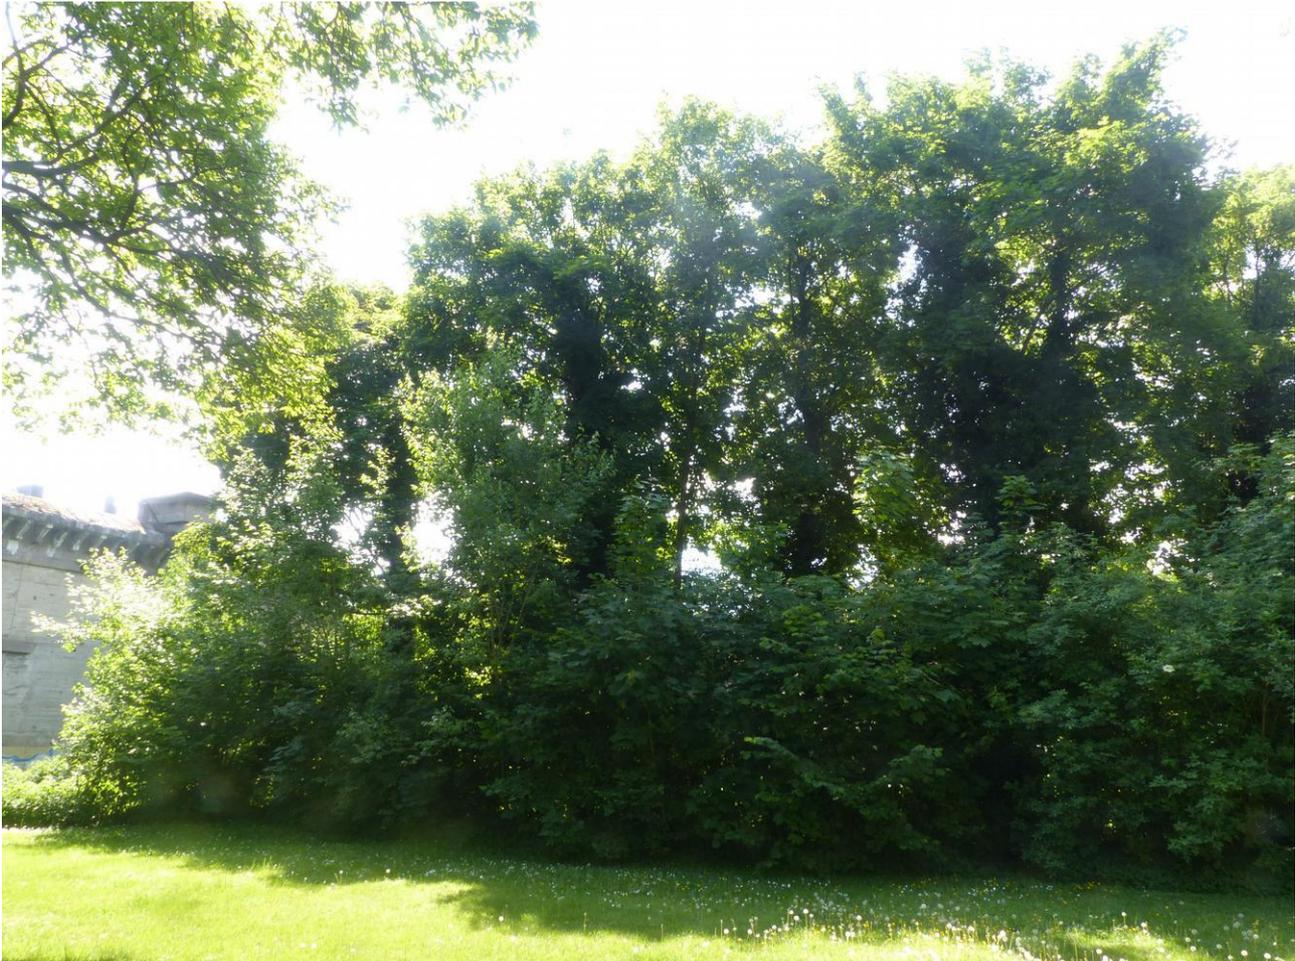
Die mittelalten Ahorne sind weitgehend gut belaubt und machen einen gesunden und vitalen Eindruck.

Die Stämme sind stark von Efeu überwachsen. Die Stammfußbereiche waren aufgrund des starken Unterwuchses (Brombeeren etc.) z.T. nicht einsehbar. Versteckte Mängel im Bereich der Holzkörper lassen sich daher nicht gänzlich ausschließen.

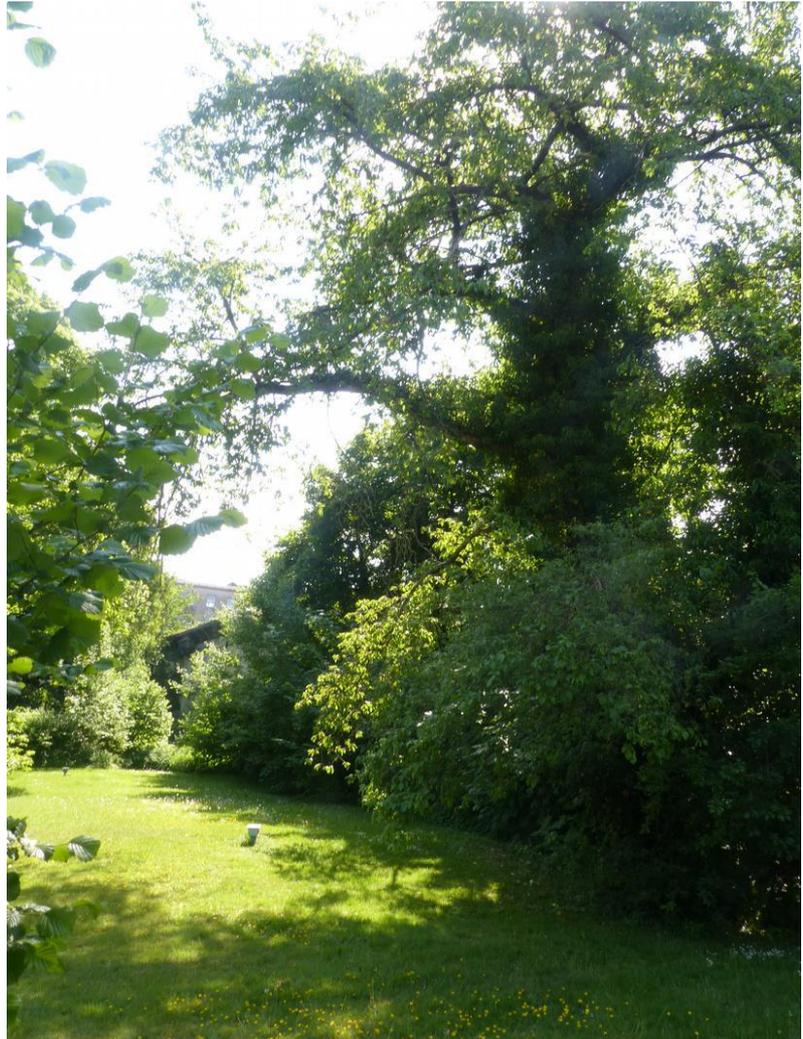
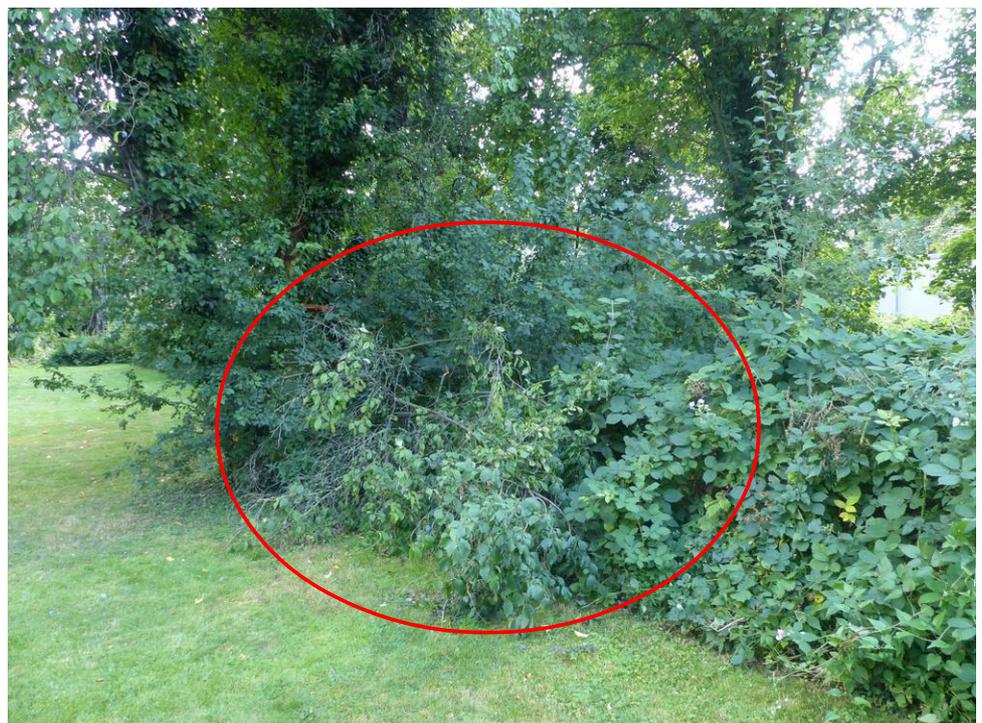
Am Rande des Bereichs stehen zwei große Obstbäume, eine Kirsche und eine Pflaume. Beide haben große, weit ausladende Kronen gebildet. Diese sind als Folge diverser Rückschnitte und Kappungen ungleichmäßig aufgebaut. Wie ein Astausbruch an der Pflaume 2019 zeigt (s. Foto unten), sind die Bäume statisch ungünstig und problematisch. Ein Erhalt der beiden Obstbäume ist daher nicht zu empfehlen.

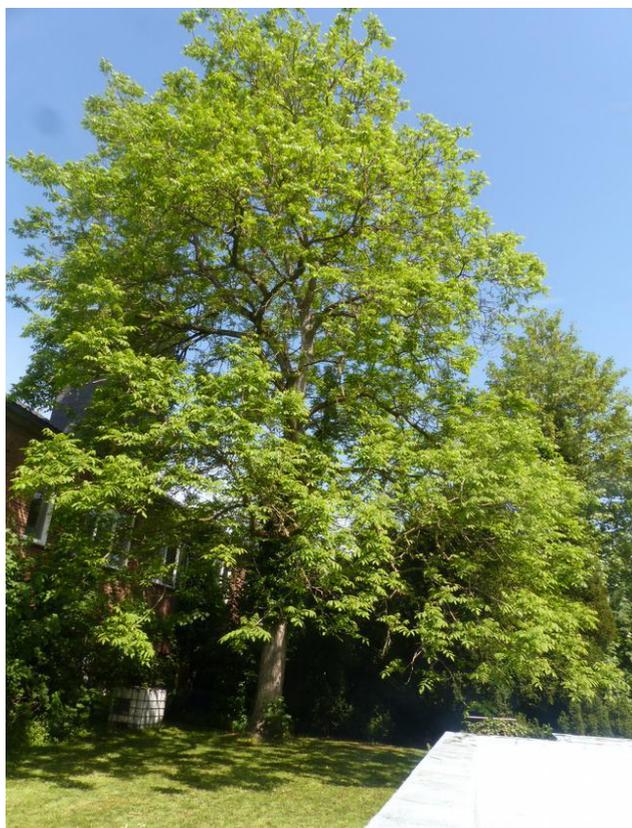
Der Walnussbaum weist erste Totholzbildungen auf, die wahrscheinlich Trockenschäden anzeigt.

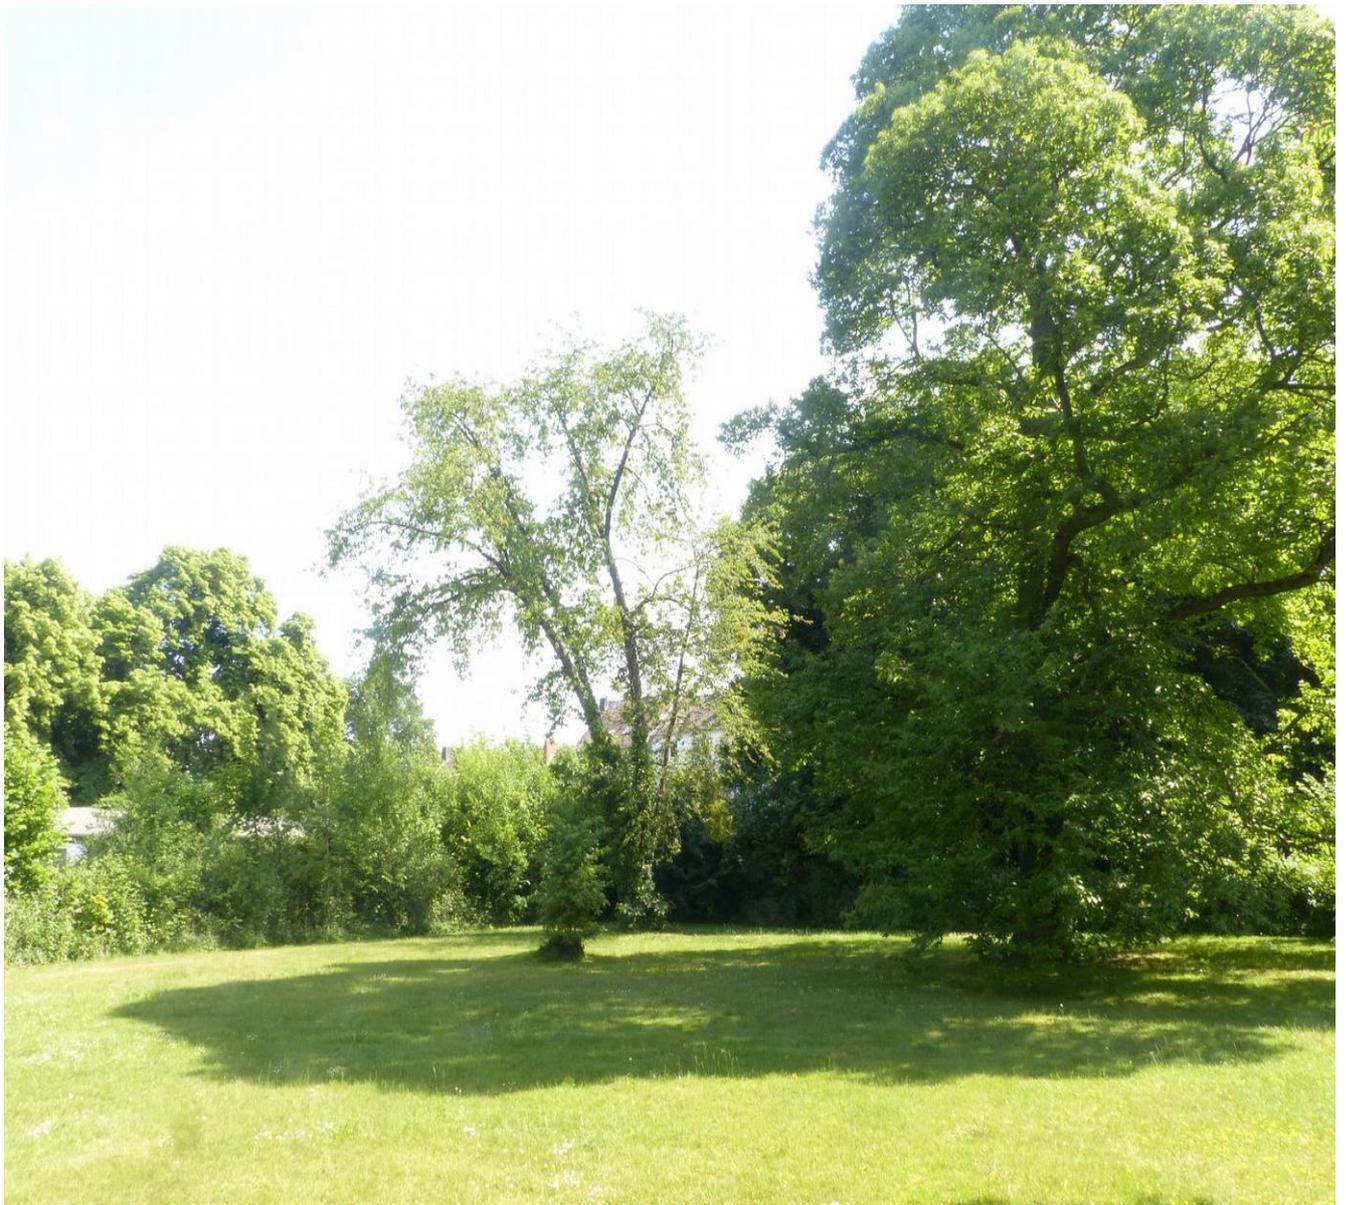
Im Gegensatz dazu weist die Kirsche (B24) eine schütterere Krone auf. Einige Äste sind abgestorben und ausgebrochen.

Die beobachteten Kronenschäden sind wahrscheinlich auf Wurzelschäden zurückzuführen. Ende 2015 wurden am Stammfuß der Kirsche Pilzfruchtkörper des Sparrigen Schüpplings gefunden.

Bei geschwächten und wenig widerstandsfähigen Bäumen, wie z.B. Obstbaumarten, kann der Pilz aber auch ausgedehnte Fäulen hervorrufen, die zur Gefährdung der Bruch- und Standsicherheit führen können. Ein Erhalt der Kirsche (B24) ist nicht zu empfehlen.

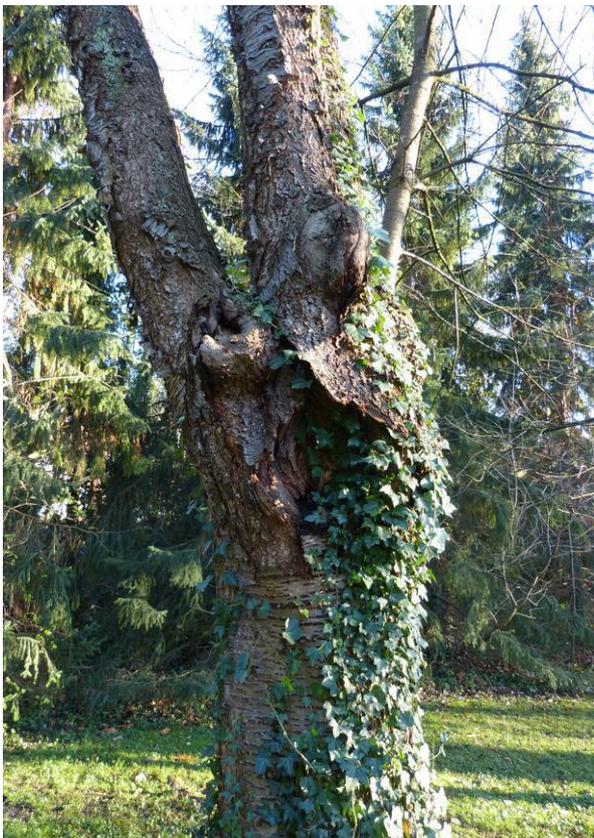
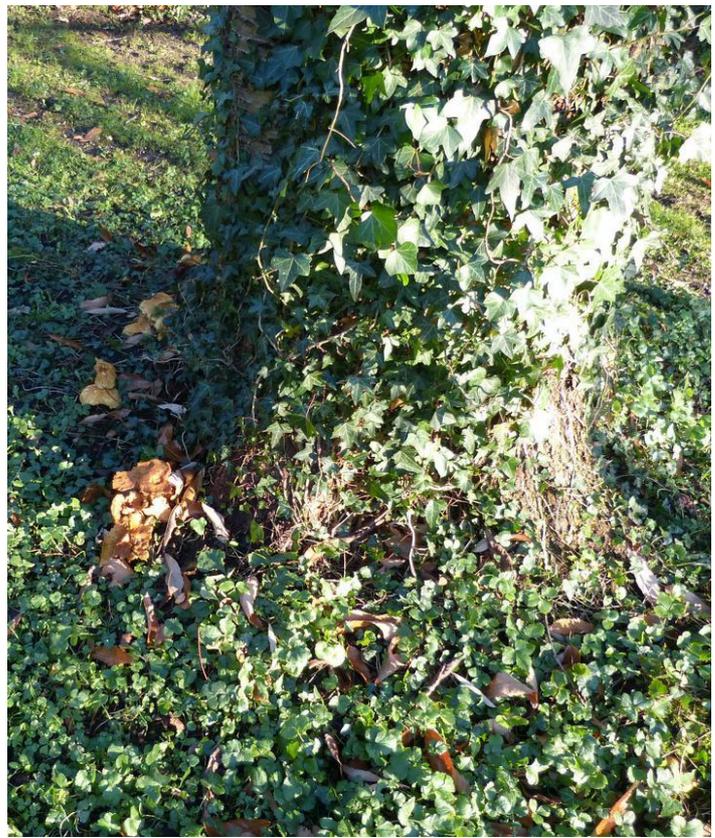
Pholiota squarrosa, der Sparrige Schüppling, wird in der Literatur als Schadpilz beschrieben, der an den befallenen Bäumen eine Weißfäule der Wurzeln und des Stockes hervorruft. Der Pilz befällt vorwiegend Laubbäume.

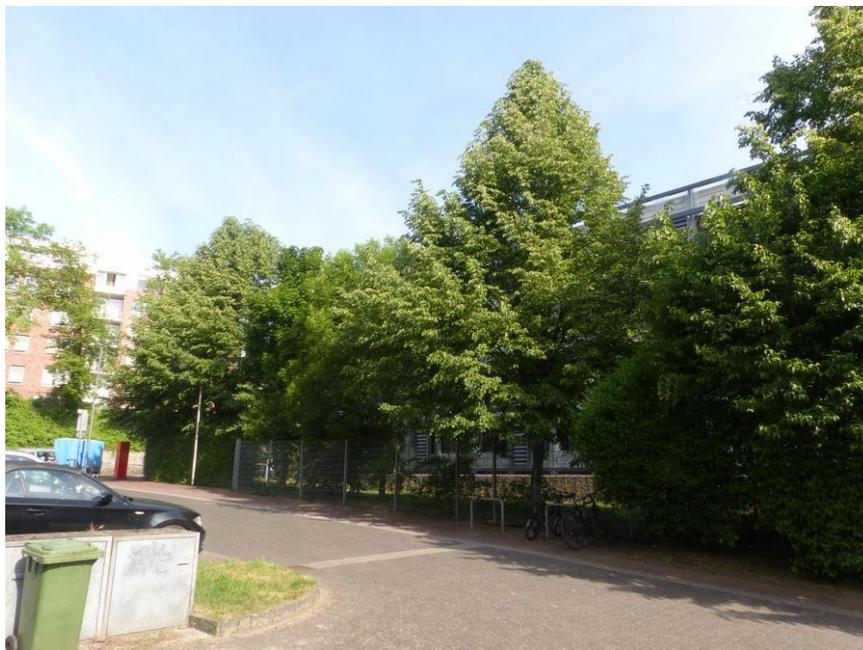
Die Bäume sind artgerecht entwickelt und machen einen vitalen Eindruck.

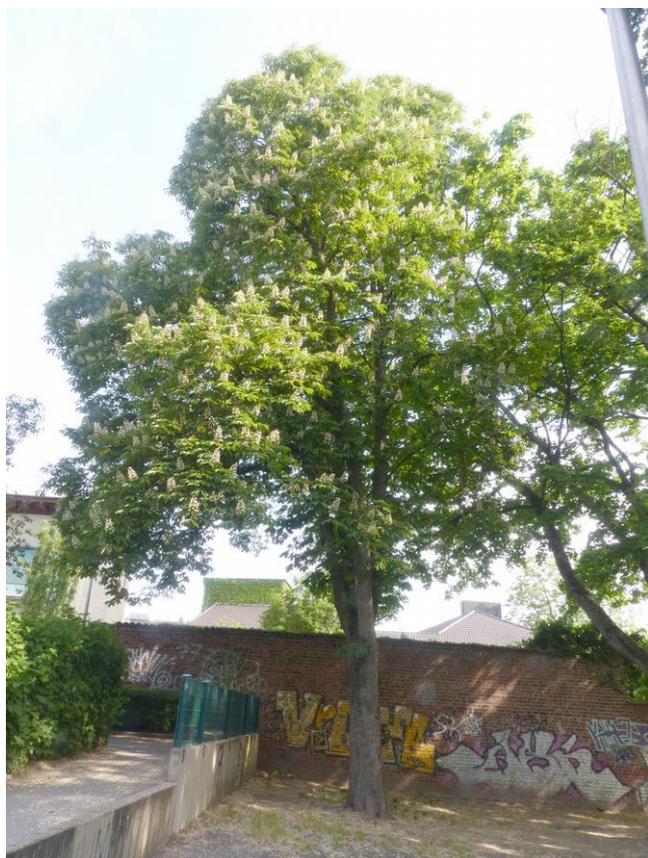
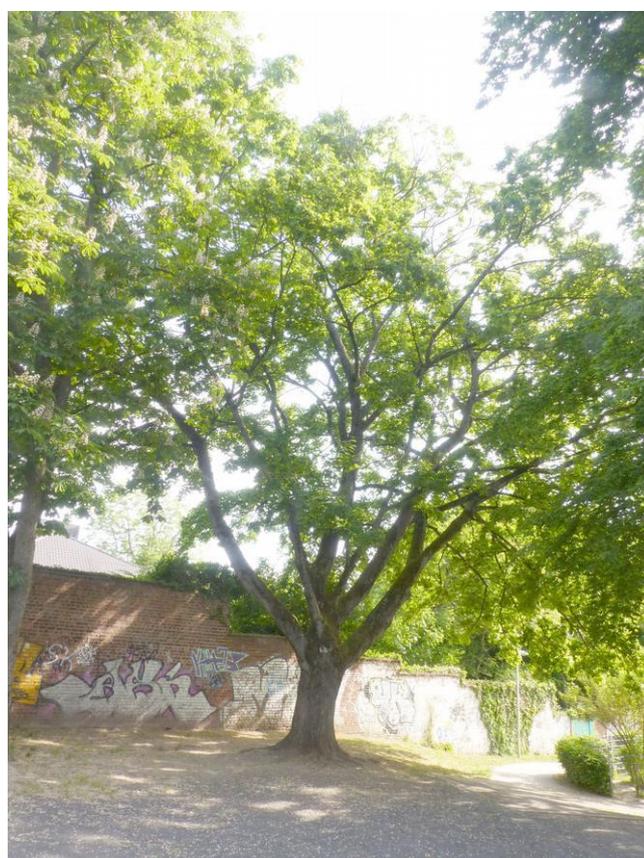
Die Rosskastanie macht einen befriedigenden Eindruck. Die Krone ist gut entwickelt, der Baum erscheint vital.

Im Gegensatz dazu weist der Ahorn eine deutliche Spitzendürre auf. Die erkennbare Totholzbildung ist wahrscheinlich auf Trockenheit zurückzuführen.

Da beide Bäume Totholz aufweisen, ist die Verkehrssicherheit beeinträchtigt. Wegen der hohen Sicherheitserwartung des Verkehrs (Kindergarten) sollte das Totholz im Rahmen von Kronenpflegemaßnahmen fachgerecht aus beiden Kronen entfernt werden.

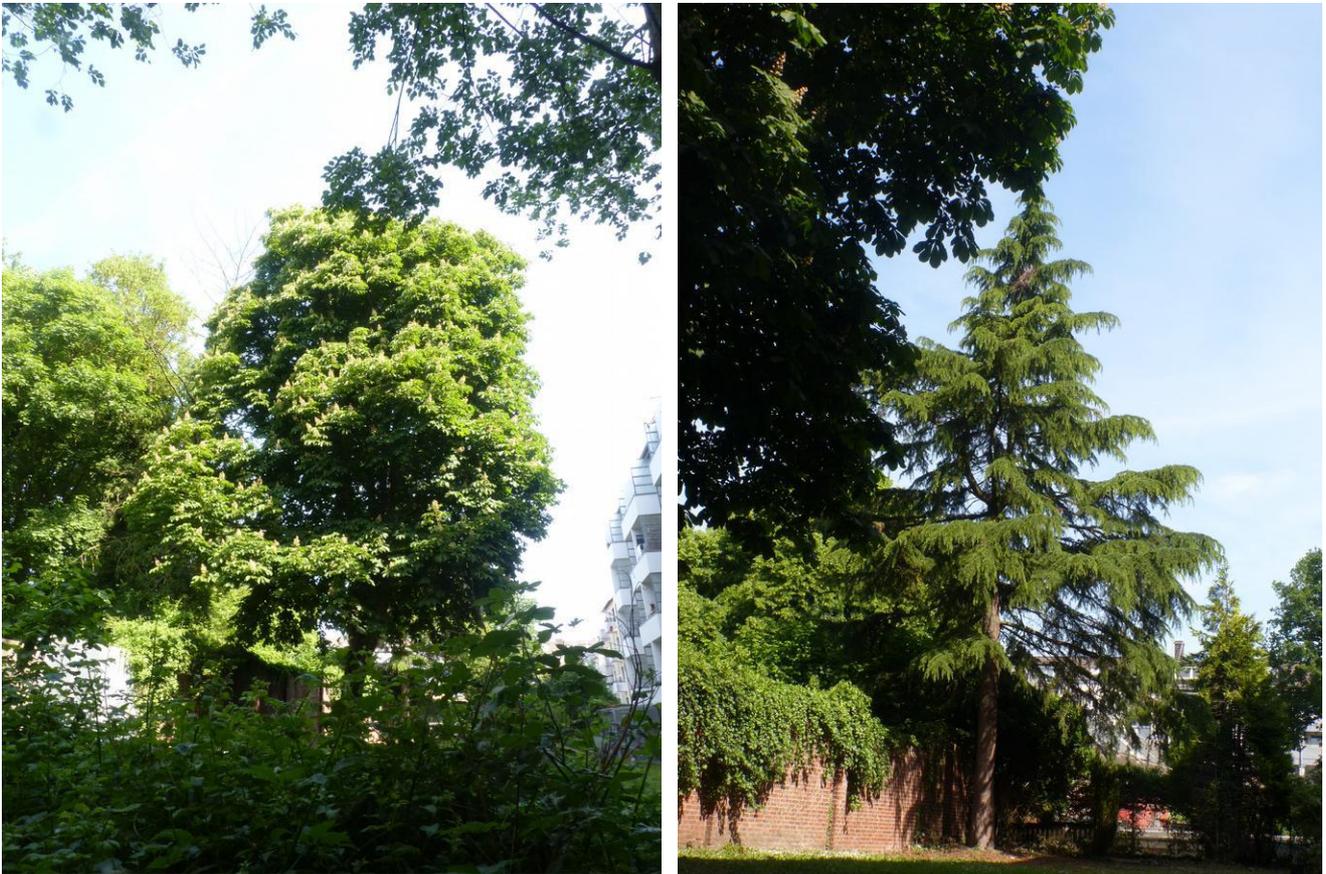
Die Baumstandorte sind durch eine Mauer von der zu bebauenden Fläche abgegrenzt. Man kann erfahrungsgemäß davon ausgehen, dass die Wurzel ausdehnung der Bäume durch die Fundamente der Mauer begrenzt wird.

Die Bäume können erhalten werden.

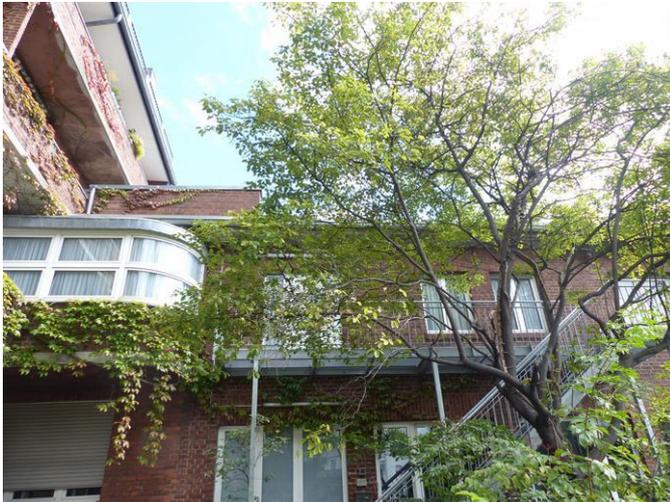
Die Bäume (bzw. großen Sträucher) B54 bis B58 stehen hinter dem Haus Boxgraben 73. Die Pflanzen sind stark von Efeu überwachsen.

Zur Realisierung der Baumaßnahme müssen die 4 Bäume entfernt werden.
