Deutsche Reihenhaus

**Grundlagenermittlung zur Abschätzung der
Gefährdung durch Altbergbau für das geplante Bauvorhaben/
Bebauungsplanverfahren
„Auf Trimpersfeld“, Aachen
Grubenbildeinsichtnahme und Auswertung**

Projekt-Nr. 613-1215

Juli 2020

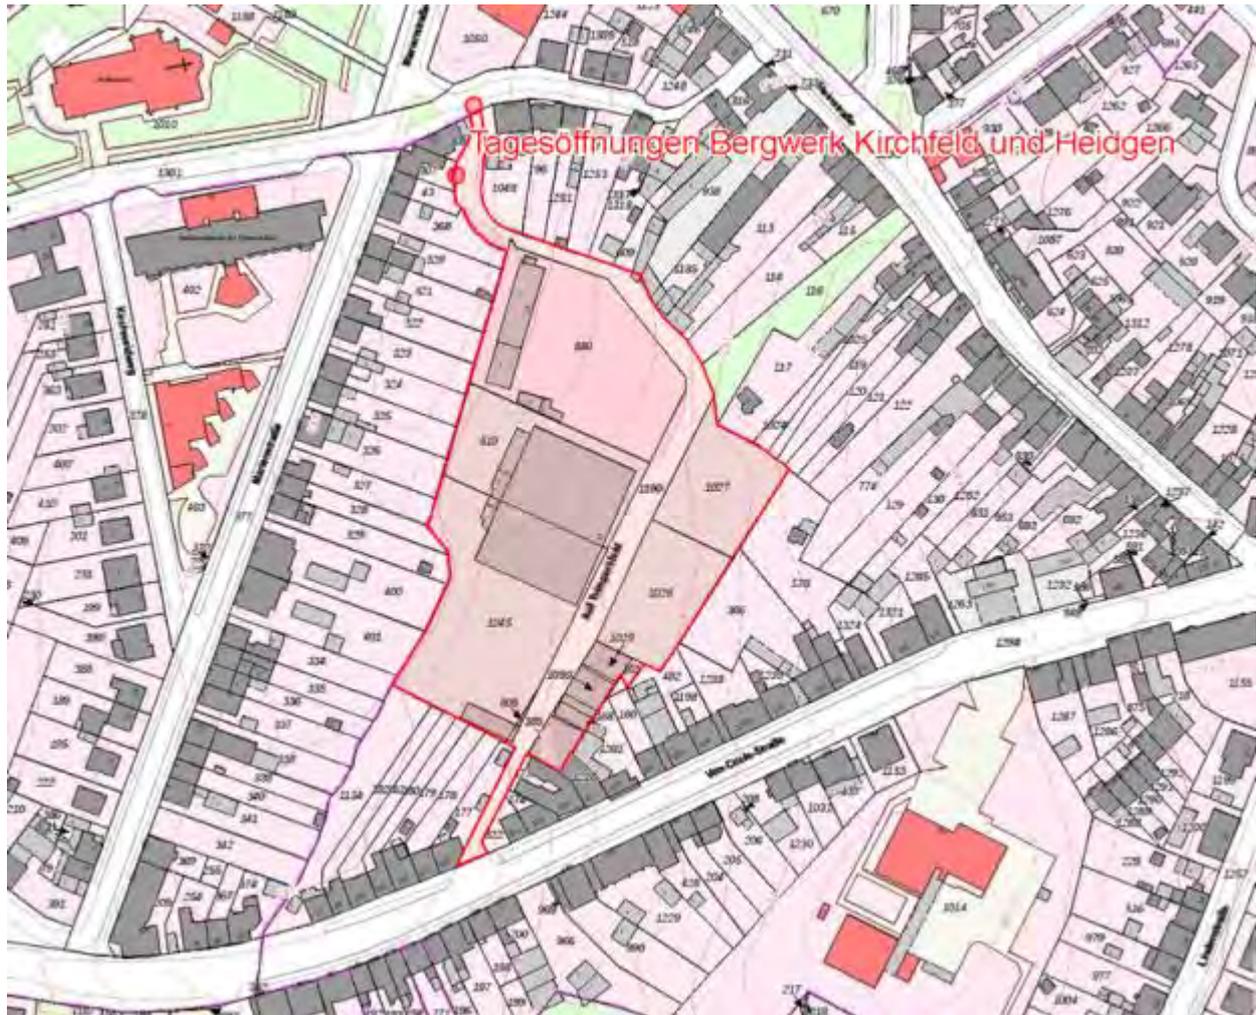
Abbildung 2: Bebauungsplangebiet

Die Karte der Gefährdungspotentiale des Untergrundes in NRW überdeckt den Planungsbe-
reich mit den Kilometerquadranten 3521 und 3384. In beiden Quadranten sind insgesamt 50
Tagesöffnungen dokumentiert.

Aufgrund der sich in der sich Nähe befindlichen Tagesöffnungen (Abbildung 2) war nun eine
bergbauliche Ursache für die Anomalie sowie den Bruch nicht auszuschließen.

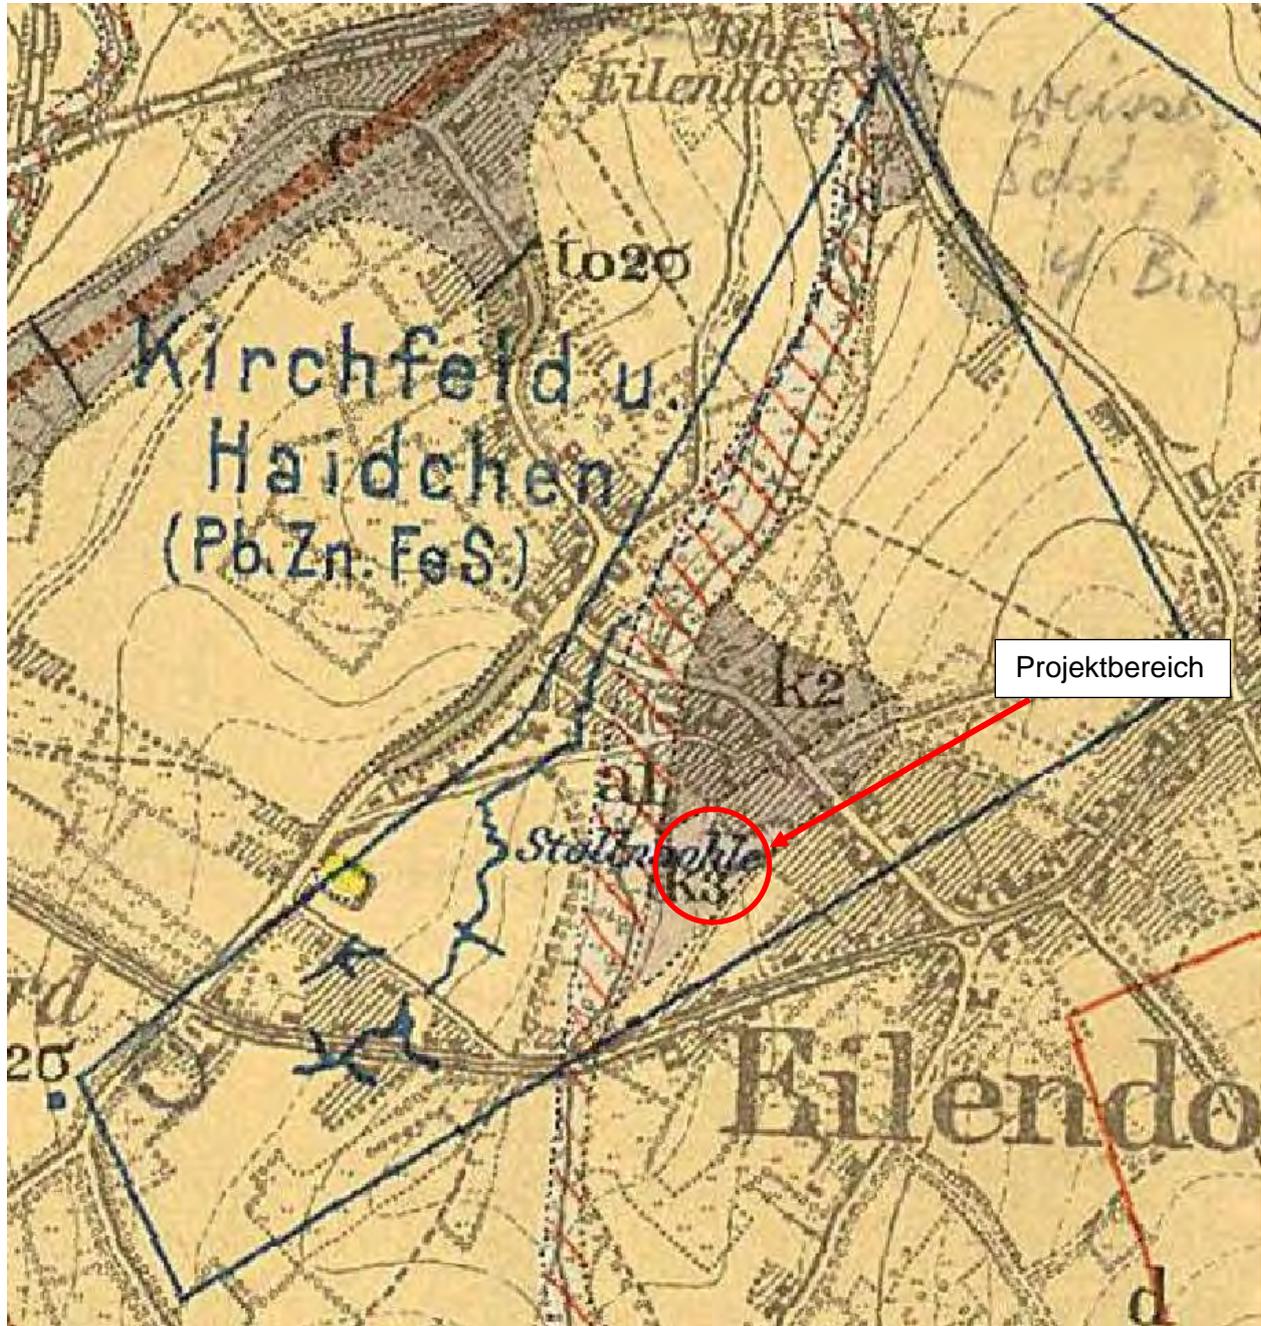
Abbildung 3: Ausschnitt aus der Geologische Karte von Preußen Blatt 5202 Aachen [9]

Der mittlere Kohlenkalk (k2) besteht in der Regel aus dickschichtigen bis klotzigen Dolomiten von gelbgrauer und brauner bis braunschwarzer Farbe. Der obere Kohlenkalk (k3) besteht dagegen aus dickbankigen hell- bis dunkelgrauen Kalken mit nahezu dichter Struktur. Diese Schicht war Ziel der zahlreichen Steinbrüche im Eilendorfer Raum [9].

Die Schichten im Projektbereich stehen in der Regel sehr steil mit einem Einfallen nach Südosten von ca. 85° an.

Nach Nordwesten grenzt der mittlere Kohlenkalk (cdk in Abbildung 4 und k2 in Abbildung 3) an die Schichten des Oberdevons (dfa) an. Die Schichten bestehen aus Sand- und Schluffstein; und sind meist kalkhaltig und von grau bis grüngrauer Farbe. Zum Teil ist bankiger, grauer Kalkstein eingeschlossen. An der Basis tritt Tonstein mit Kalkknollen und Kalklinsen von meist grau, grüngrauer bis roter Färbung auf .

In südöstlicher Richtung grenzen die Schichten des oberen Kohlenkalks (cd in Abbildung 4 und k3 in Abbildung 3) an die unteren Stolberg- und Walhorn-Schichten des Oberkarbons (Namur) an. Die Schichten bestehen im Wesentlichen aus Schluff- und Tonstein von dunkelgrauer Färbung. Untergeordnet treten fein- bis grobkörnige, z.T. konglomeratische, graue Sandsteinauf in die wenige, dünne Steinkohlenflözen eingeschaltet sind.

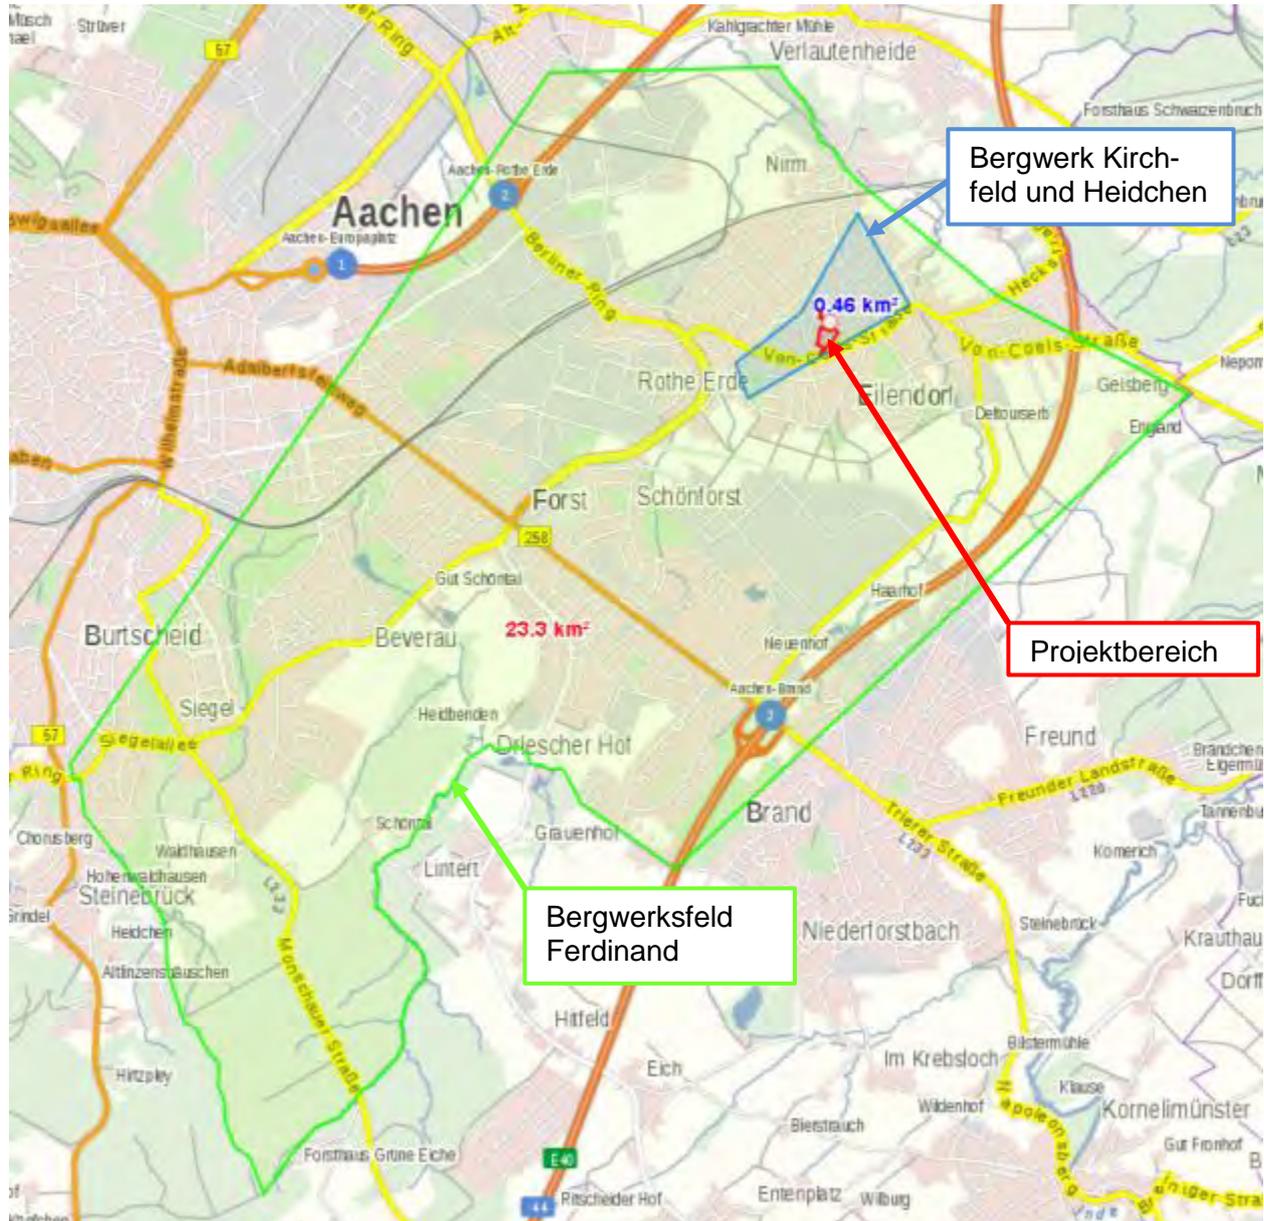
Abbildung 5: Bergbauberechtigungen im Untersuchungsbereich (Quelle: timonline 2.0)

Das Projektgebiet liegt über dem auf Schwefelkies, Galmei, Eisen- und Bleierz verliehenem und ca. 23,3 km² umfassenden Bergwerksfeld „Ferdinand“. Gemäß dem WMS Dienstes „Bergbauberechtigungen in NRW“ wurde die Berechtigung am 03.04.1840 verliehen. Letzter Rechteinhaber war die Firma „Gewerkschaft Wilhelm Bergbaugesellschaft mbH“ mit Sitz in Hannover. Die Firma wurde jedoch im Handelsregister Hannover (HRB 2523) am 23.06.2006 gelöscht. Eine Rechtsnachfolger existiert zu dieser Firma nicht [4]. Weitere Informationen zur Firma bzw. zum Bergwerksfeld wurden nicht gefunden werden.

Für das Bergwerksfeld „Ferdinand“ sind keine bergbaulichen Aktivitäten in den Unterlagen der Bezirksregierung Arnsberg, Abteilung 6 Bergbau und Energie in NRW, verzeichnet. Die Lage des Bergwerksfelds zum Projektgebiet ist in Abbildung 5 dargestellt.

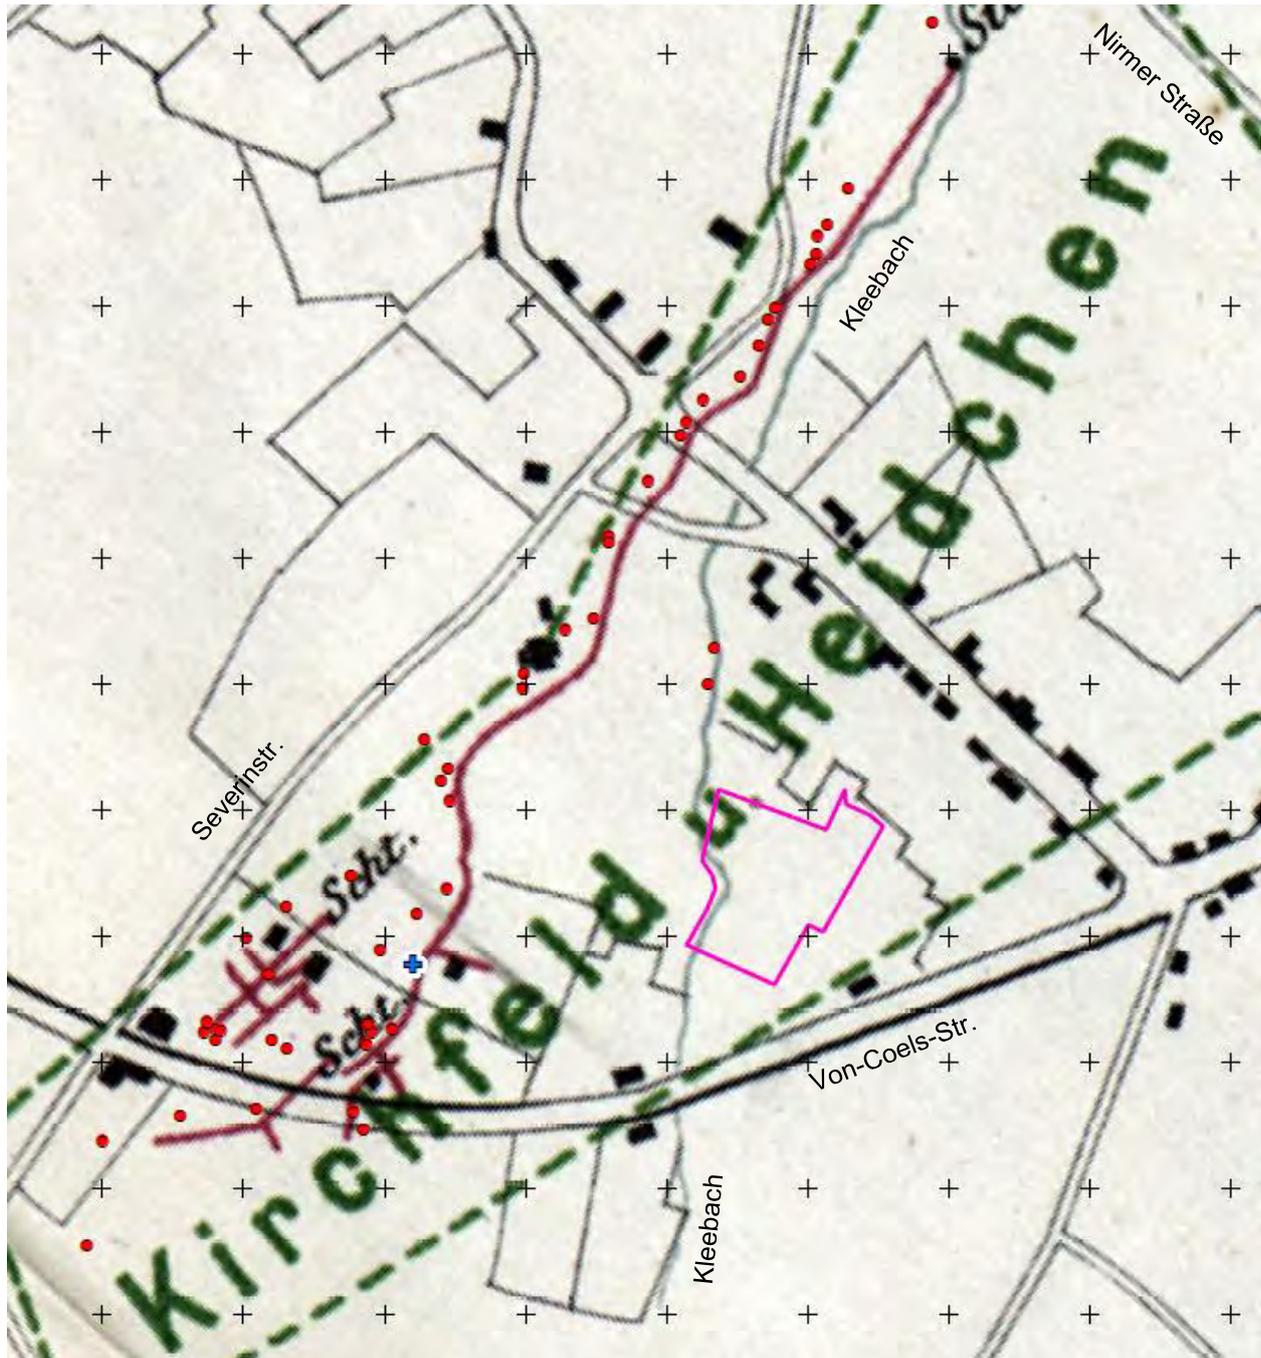
Abbildung 6: Ausschnitt aus der Siedamgrotzky Karte Aachener Revier mit den Grubenbauen des Bergwerks Kirchfeld und Heidgen [5]

Für das Bergwerk sind drei Sohlen dokumentiert und zwar die „Tiefe Stollensohle“, die „Mittlere Stollensohle“ und die „Oberste Stollensohle“. Ein Profilschnitt mit den entsprechenden Eintragungen ist in [5] enthalten welcher auch als Anlage 2 beigefügt ist.

Der Abbau wurde entsprechend der schnittrisslichen Darstellung in max. Teufen zwischen 12 und 20 m durchgeführt.

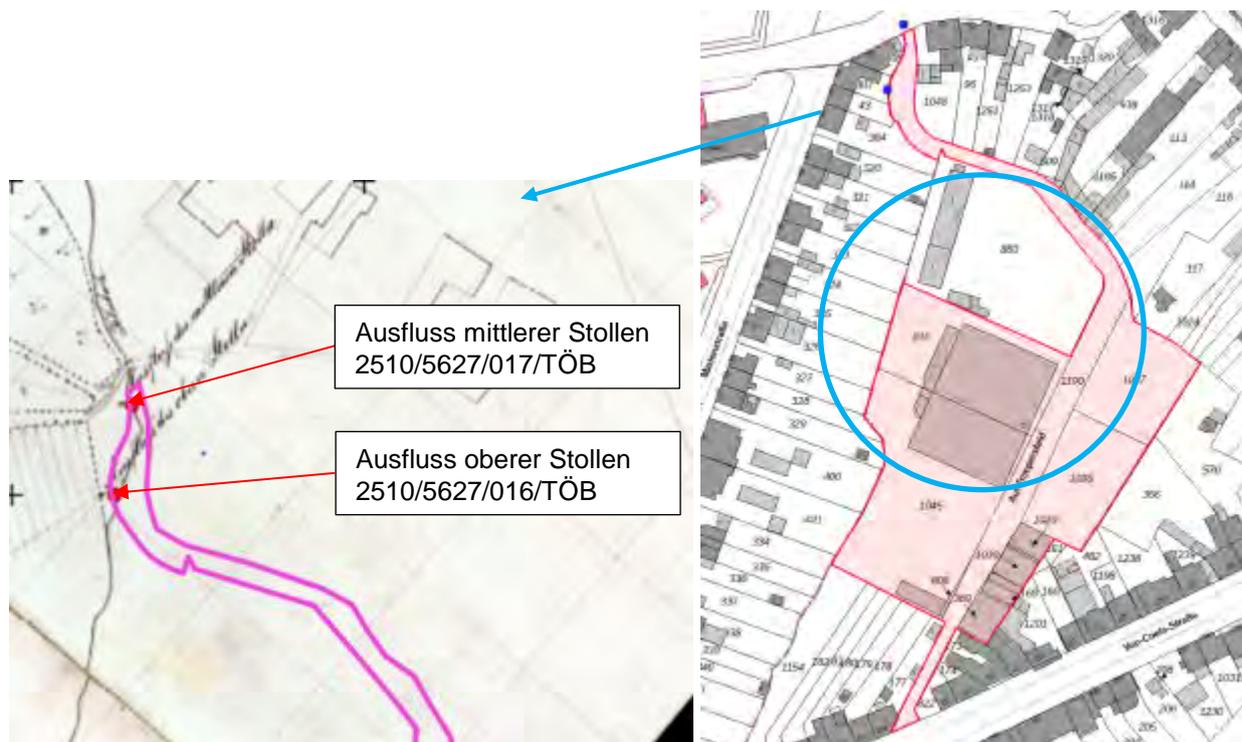
Abbildung 7: Ausschnitt aus dem Grubenbild Kirchfeld und Heidchen [5]

Aufgrund dieses Berichtes und den vorliegenden risslichen Unterlagen ist davon auszugehen, dass der Abbau tatsächlich nur an der Schichtgrenze des Kohlenkalks zum Devon stattgefunden hat. Da es sich hier um eine Ganglagerstätte handelt, ist davon auszugehen, dass neben dem im Risswerk eingezeichneten Stollensystem keine anderen Hohlräume aufgefahren wurden. Die Grubenbaue des Bergwerkes verlaufen von Nordost nach Südwest in ca. 200 m Entfernung westlich des Projektgebietes. Lediglich zwei Stollenmundlöcher tangieren das Projektgebiet im nördlichen Bereich. Die Stollenmundlöcher und die angeschlossenen Stollenstrecken dienen der Entwässerung der westlich von den Mundlöchern gelegenen Oberen und Mittleren Stollensohle (Abbildung 7).

Das Projektgebiet selber wird gänzlich vom Oberen Kohlenkalk unterlagert, welcher keine Erzführungen aufweist.

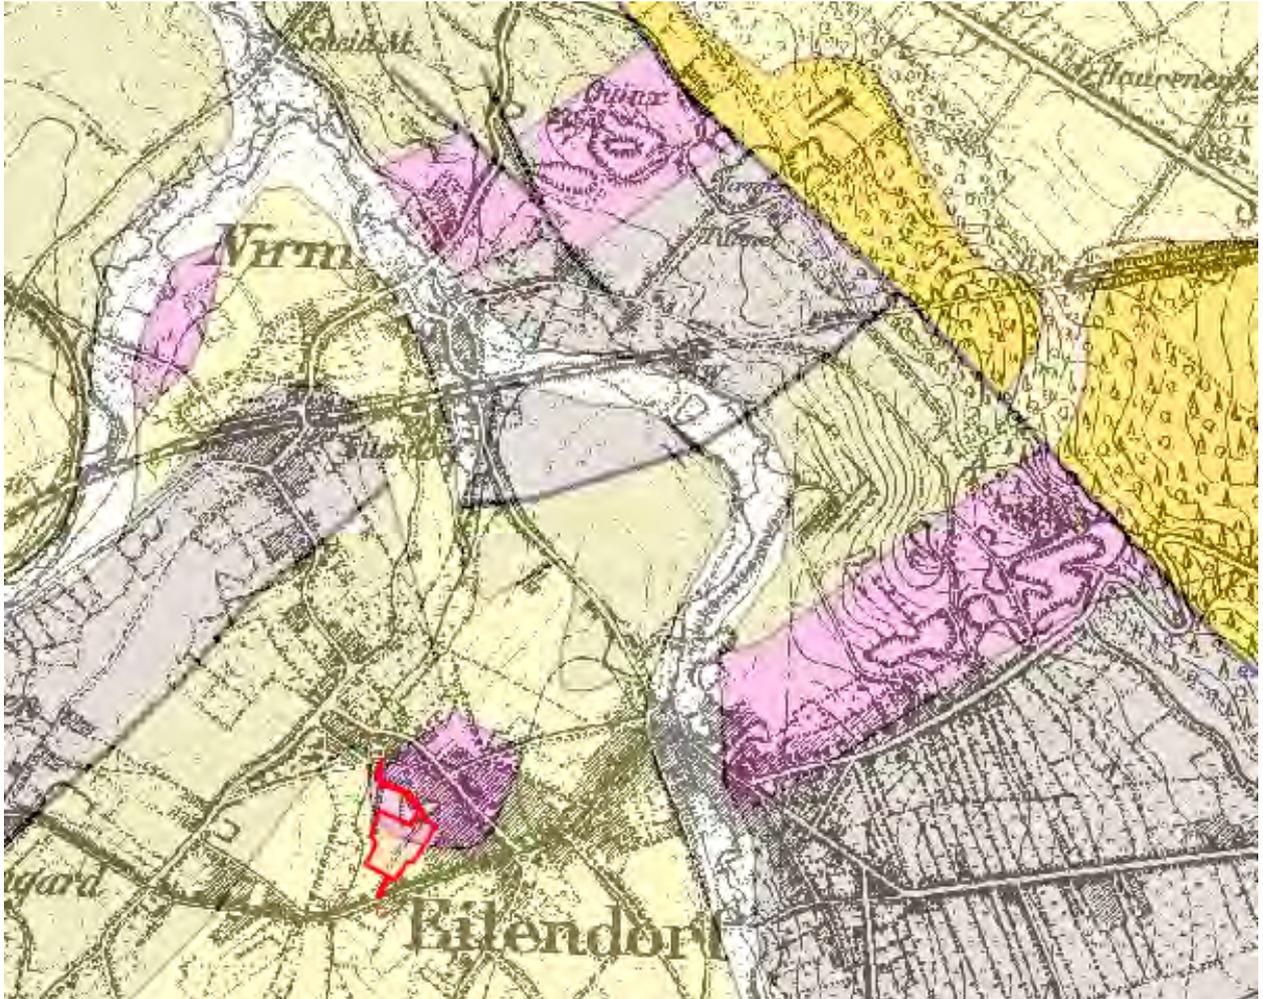
Abbildung 8: Lage der Steinbrüche um 1900 auf den Kohlenkalkzügen (Quelle: timonline 2.0)

Wie bereits in der geologischen Übersicht ausgeführt, war der obere Kohlenkalk als Baustoff von besonderer Bedeutung. In Eilendorf sind davon einige Steinbrüche betrieben worden. In der Abbildung 8 wurde mittels timonline 2.0 die geologische Karte über die Topographie Karte (Neuaufnahme 1893, Blatt 5202 Aachen)gelegt. Insbesondere hier sind die Steinbrüche auf dem Kohlenkalk (rosa Färbung) deutlich zu erkennen.

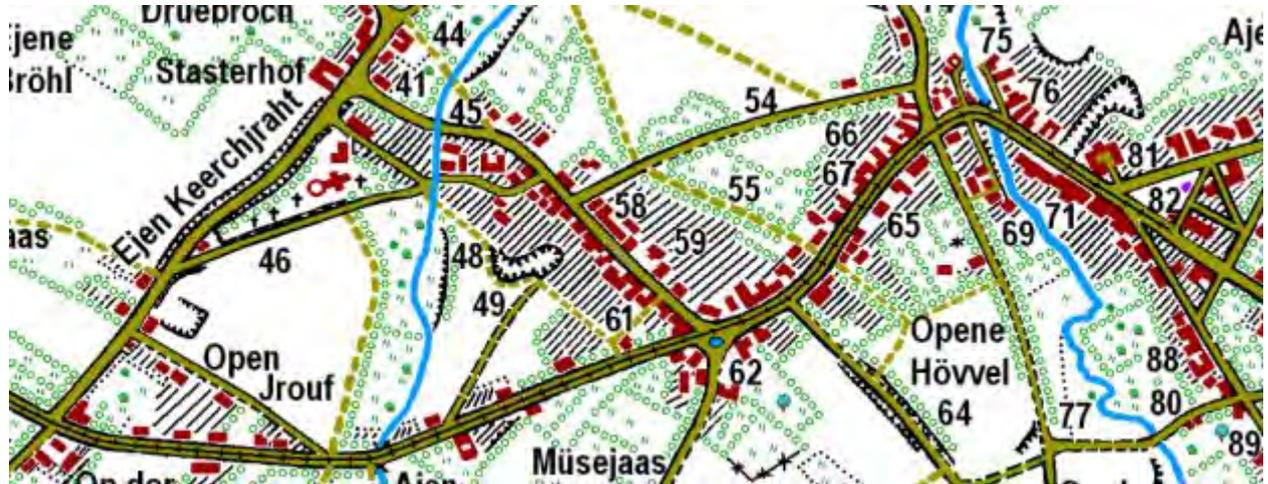
Abbildung 10: Lageplan mit alten Flurbezeichnungen von 1893 [8]

Dass es sich bei diesem Objekt um einen ehemaligen Steinbruch handelt, ist in [8] belegt. In der Abbildung 10 sind alte Flurbezeichnungen dargestellt. Neben der Steinbruchsignatur steht die Zahl 49. Diese steht für die alte Flurbezeichnung Ajen Kouche Kull.

„Ajen Kouche Kull: Lage auf dem Kirchfeld, zwischen »Pötjääsje«, Von-Coels-Straße und dem Kleebach. Hier waren noch bis vor etwa 30 Jahren die Böschungsränder einer halbverfüllten Steingrube zu erkennen, die zuletzt im Besitz der Familie Koch war und daher ihren Namen hatte. Über die Geschichte dieses Steinbruchs ist leider wenig bekannt. Man kann nur vermuten, dass die Mauersteine von den alten Häusern an der Schmed und in der Steinstraße vor Jahrhunderten in diesem Steinbruch gewonnen wurden.“

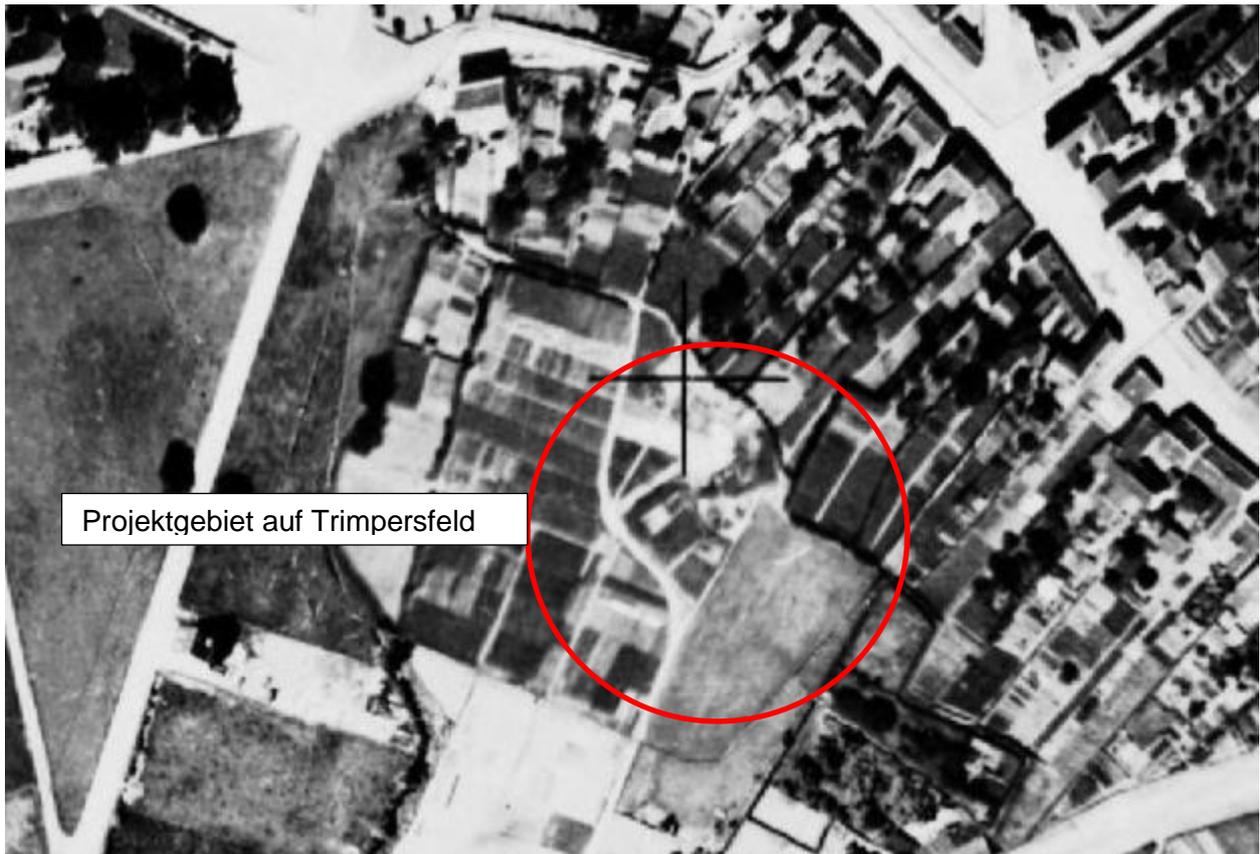
Abbildung 11: Ausschnitt aus einem Luftbild des Jahres 1938 mit Projektgebiet [10]

Bis wann der Steinbruch betrieben wurde, ist nicht belegt. In einer Luftaufnahme aus dem Jahr 1938 (Abbildung 11) ist die Steinbruchstruktur noch erkennbar, jedoch mit kleinerem Ausmass als in der topographischen Karte (Abbildung 9).

Dieses scheint ein Indiz dafür, dass der Steinbruch zu diesem Zeitpunkt nicht mehr in Betrieb war und es begonnen wurde diesen zu verfüllen.

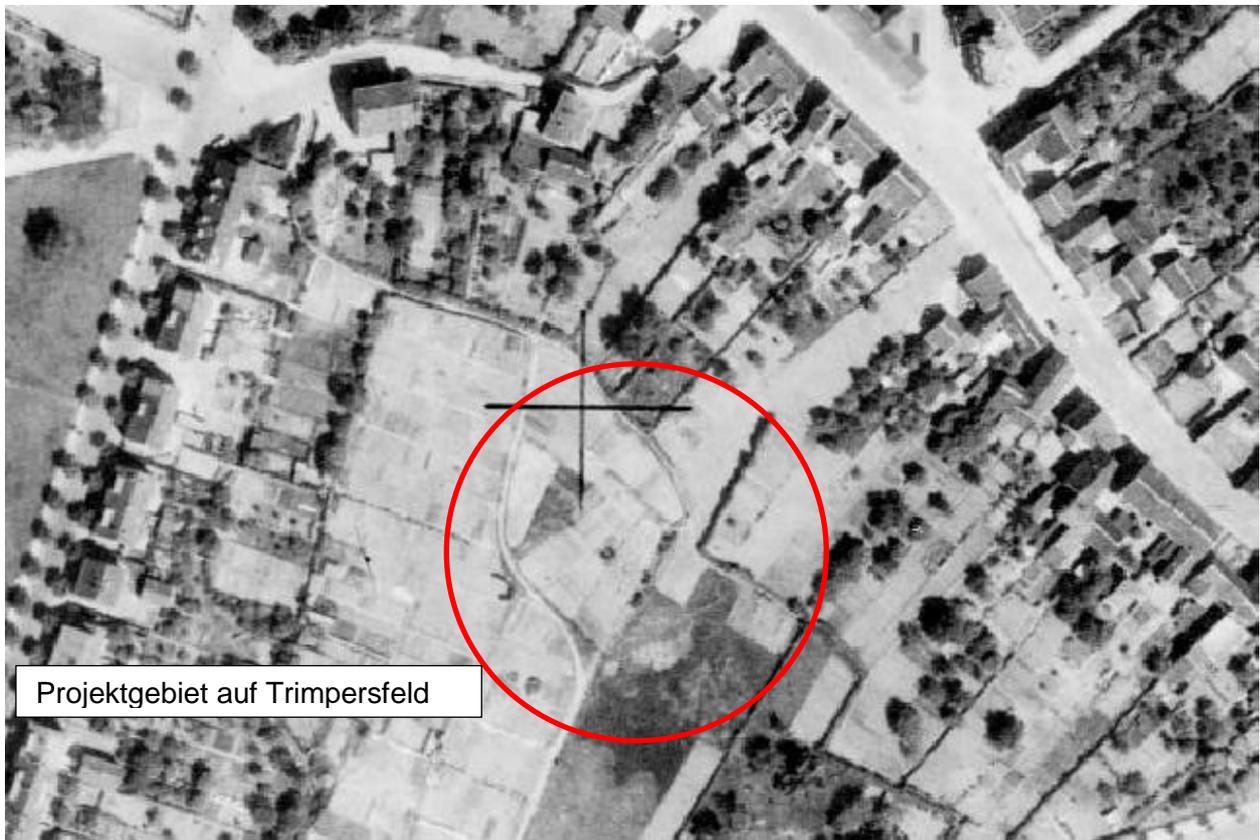
Abbildung 12: Ausschnitt aus einem Luftbild des Jahres 1952 mit Projektgebiet [11]

In einer späteren Luftaufnahme aus dem Jahr 1952 ist diese Struktur nicht mehr erkennbar.

Vermutlich wurde der Steinbruch mit Aushubmassen aus der wachsenden Bebauung dieses Bereiches aufgefüllt.

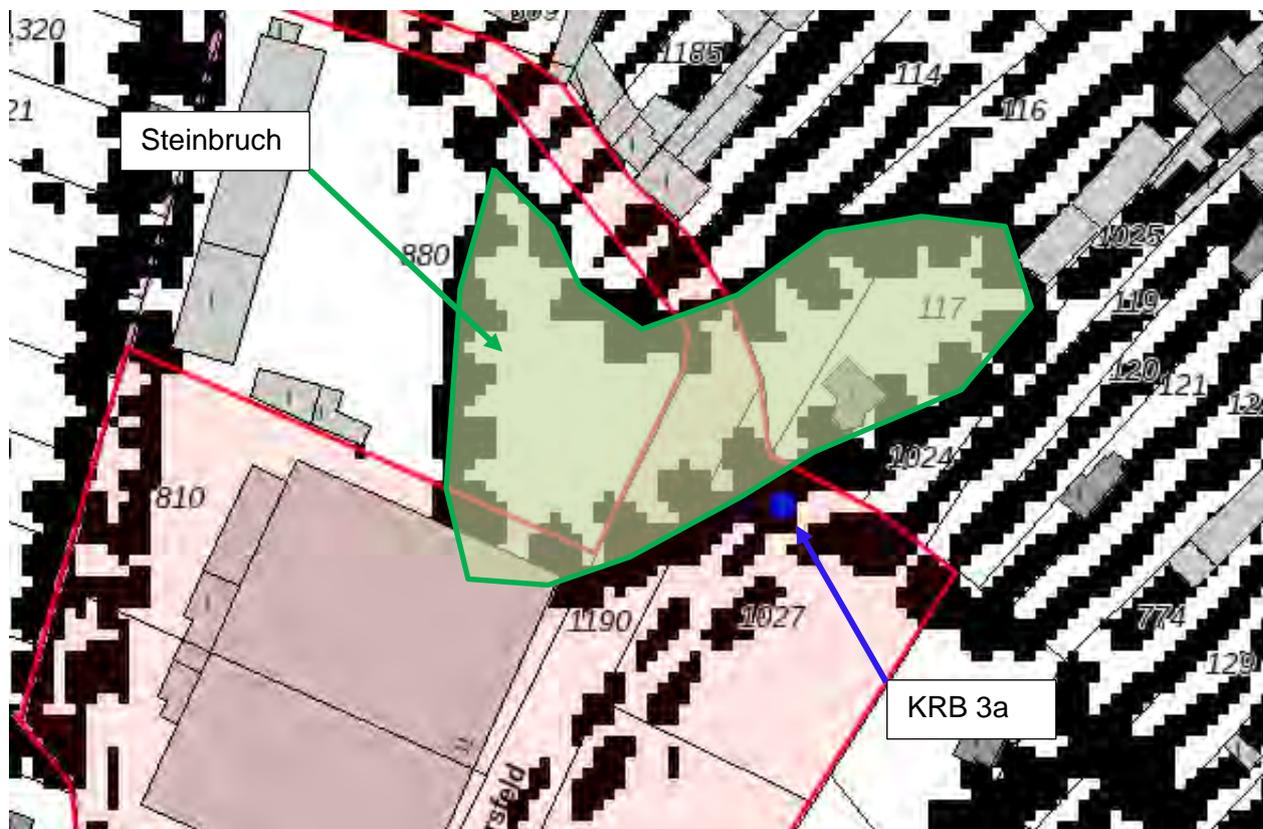
Abbildung 13: Ausschnitt aus dem Projektbereich (rot) mit Lage der Baugrundbohrung

bruch, der im Anfang des 20. Jahrhunderts verfüllt worden war, liegt im nördlichen Projektbereich (Abbildung 13).

Die Zulage (Abbildung 13) lässt vermuten, dass sich die Bohrung im ehemaligen Böschungsbe-
reich des Steinbruchs befinden kann. Für dieses Indiz sprechen auch die Bohrergergebnisse, die
hier einen größeren Auffüllungsbereich als in anderen Bohrungen nachgewiesen haben. Da es
im 19. und im frühen 20. Jahrhundert nicht üblich war Verfüllungen entsprechend zu verdichten,
kann der Bruchbereich auf nicht ausreichend verfüllte oder verdichtete Bereiche zurückzuführen
sein.

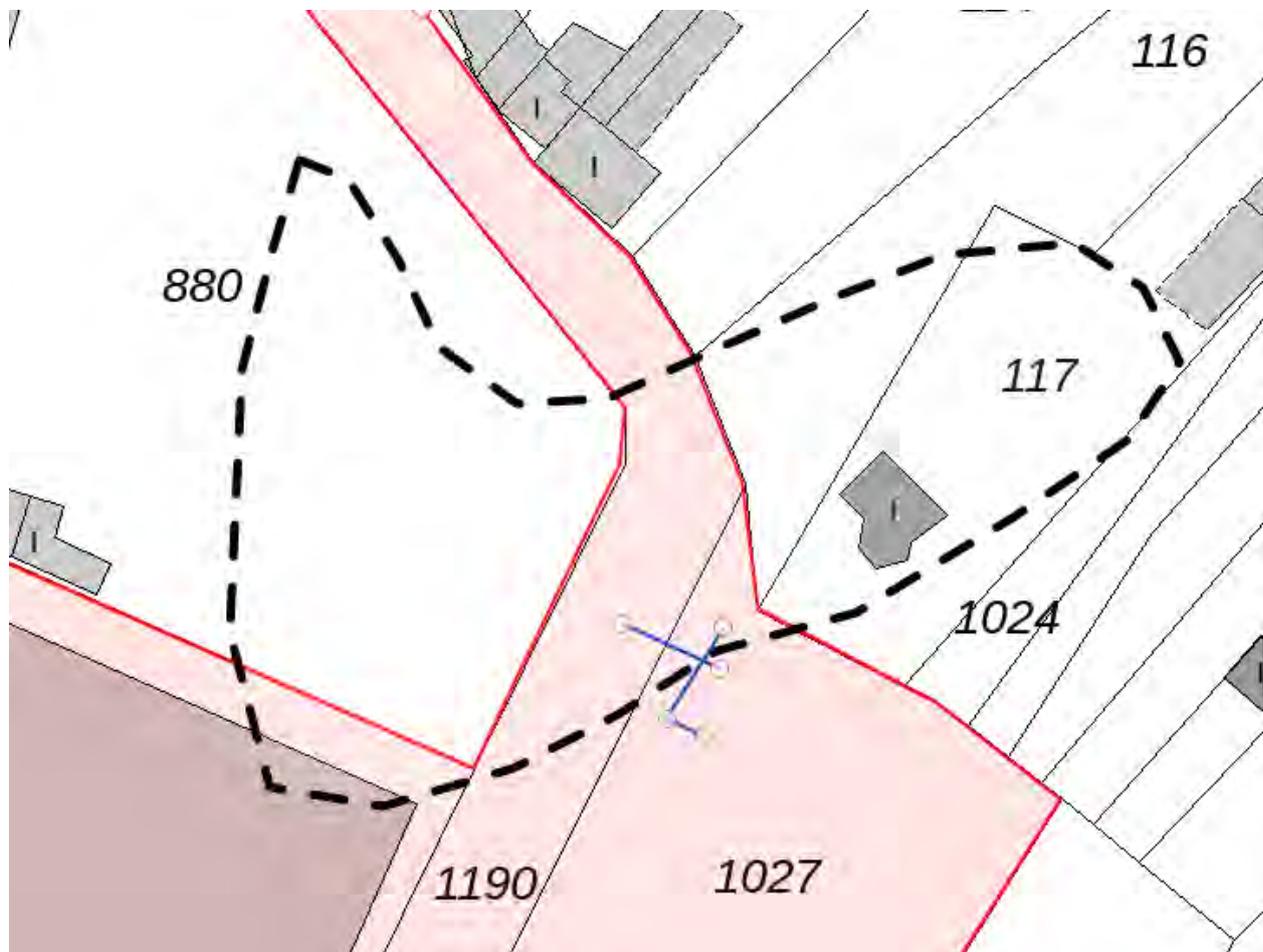
Abbildung 14: Lage der ergänzenden Erkundungslinien in Bezug zu der Steinbruchlage

Die Lage der Erkundungslinien sind in Abbildung 14 dargestellt.

Die durchgeführten Erkundungen bestätigten die angenommenen Auffüllungsbereich. Zudem konnte
aus den zeichnerischen Schnitten (Anlage 4) eine geometrische Böschungsstruktur abgeleitet
werden.

Ein bergbaulicher Tiefbau als Ursache des Bruchbereichs kann an dieser Stelle somit ausgeschlossen werden. Weiter bergbauliche Hohlräume sind aufgrund der Unterlagenrecherche und der ergänzenden Erkundung ebenfalls auszuschließen.

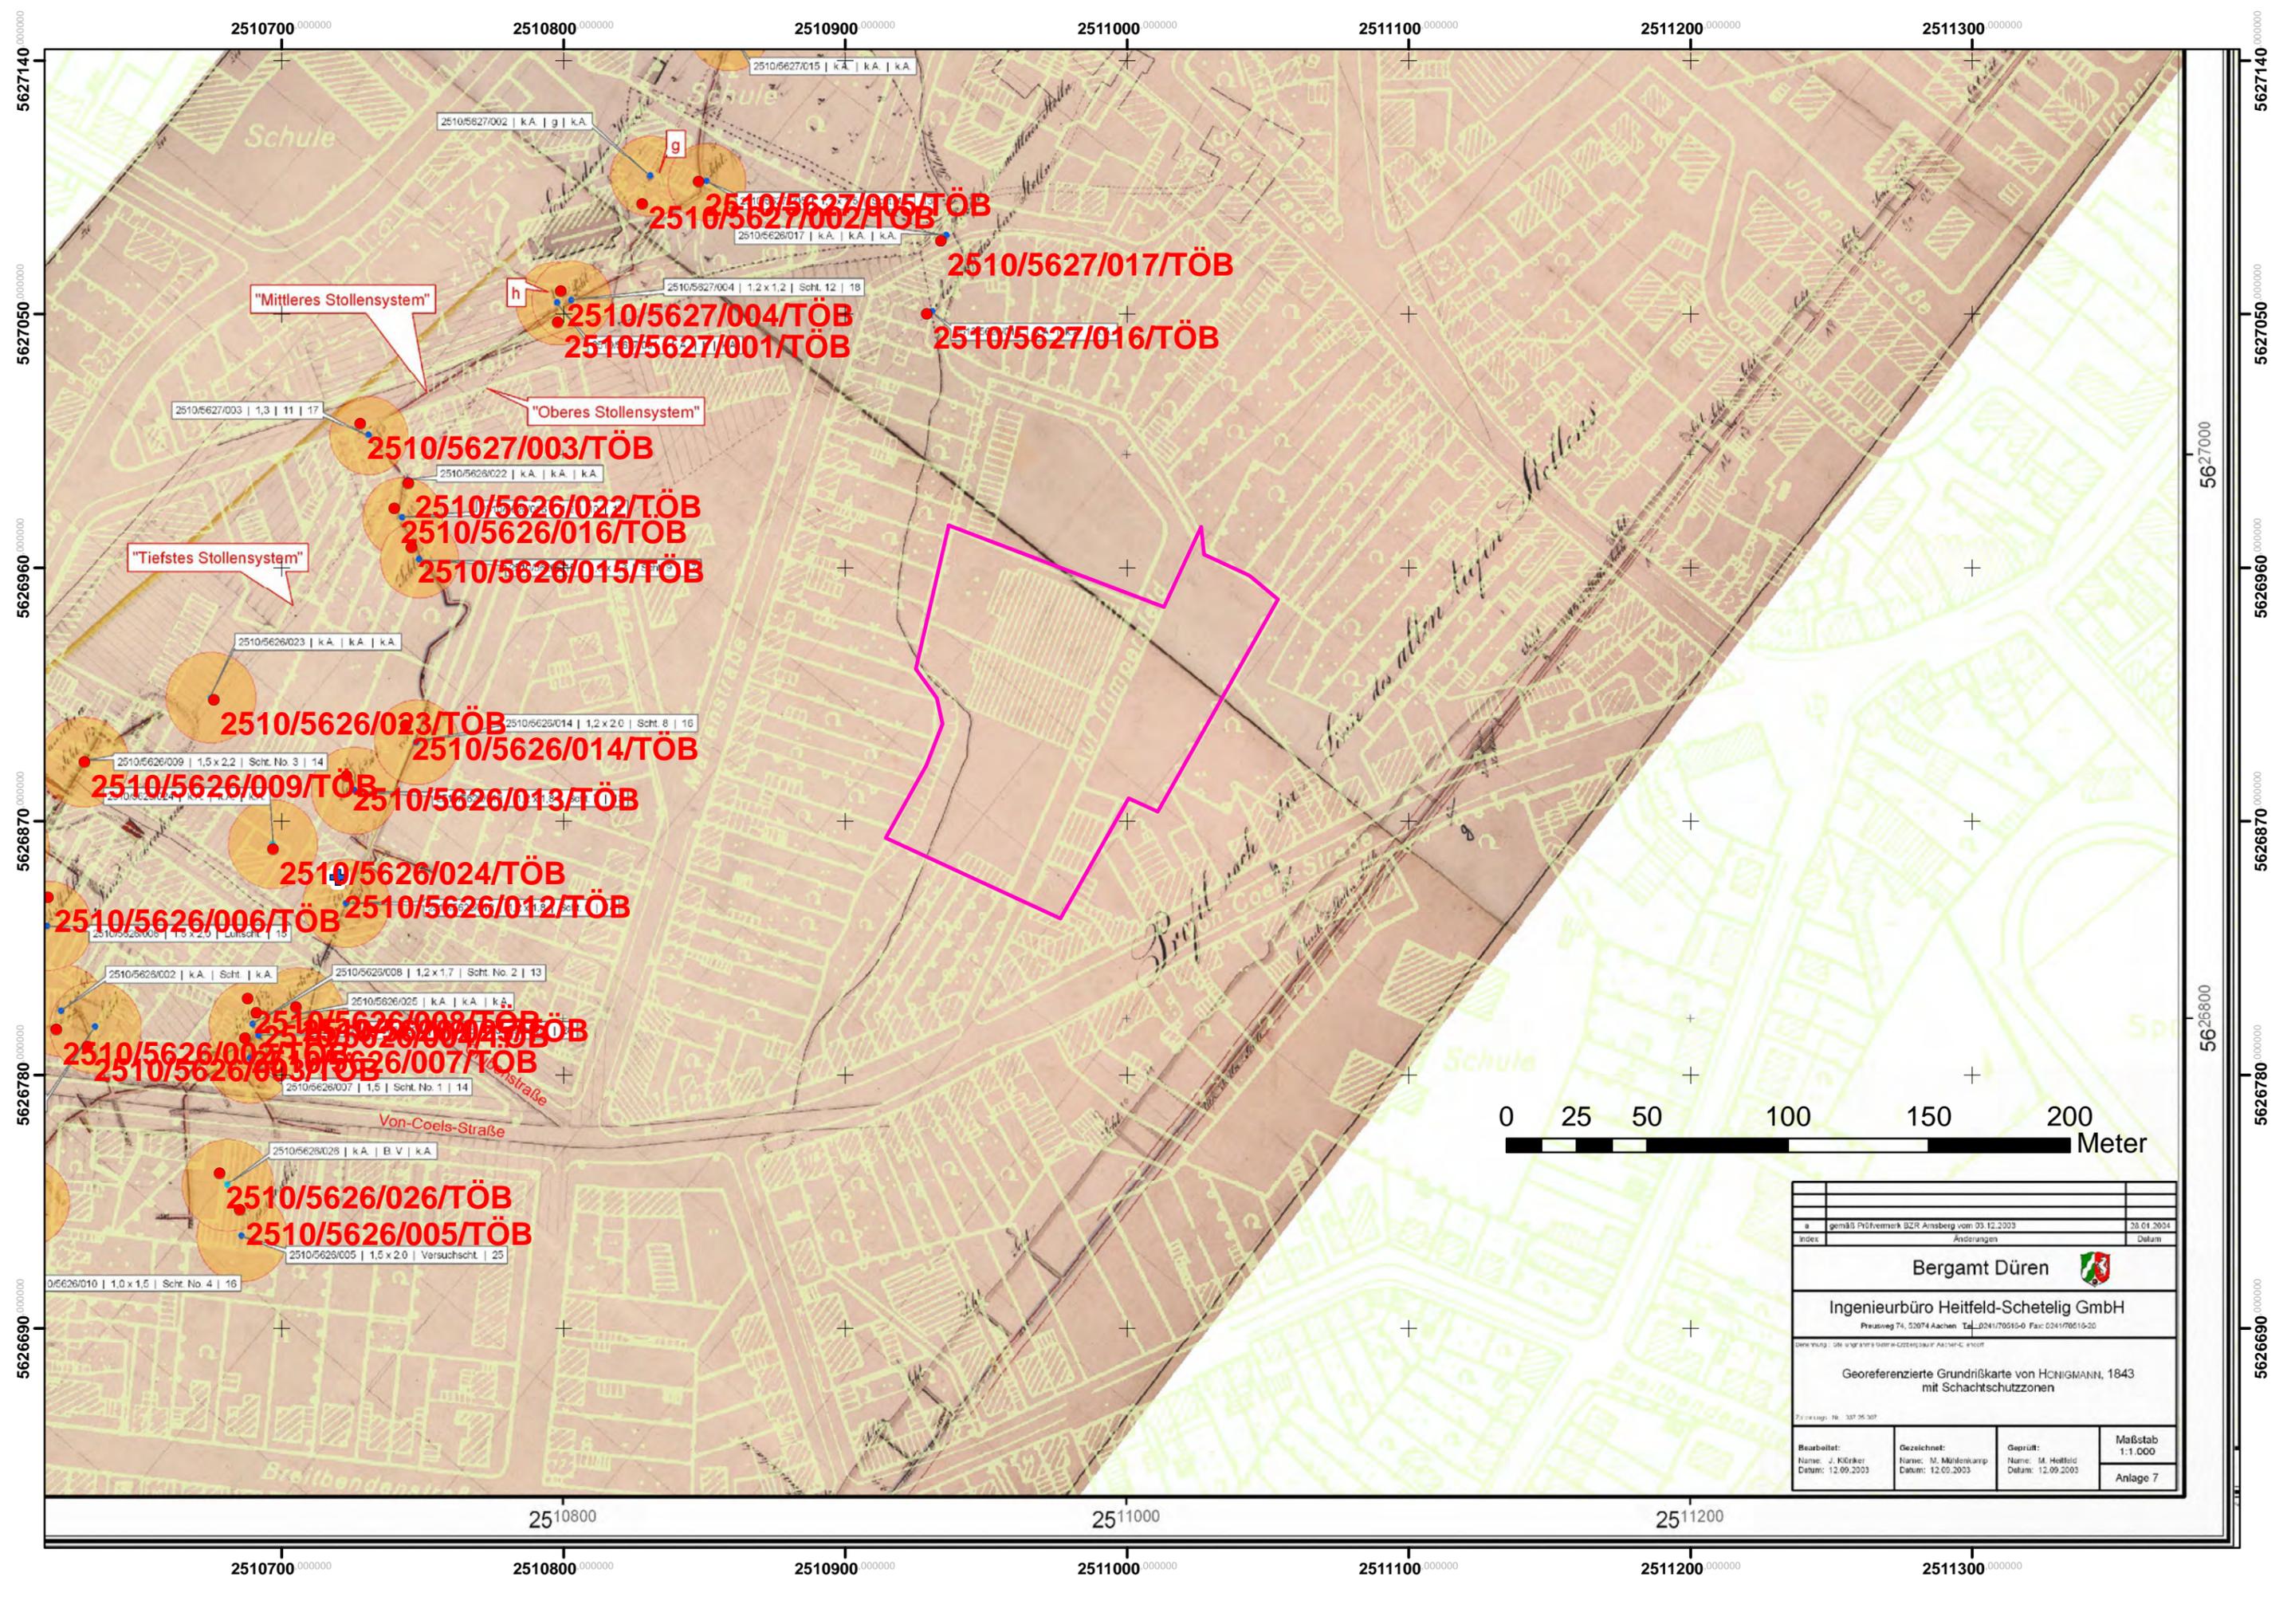
"Mittleres Stollensystem"

"Oberes Stollensystem"

Ingenieurbüro Heitfeld-Schetelig GmbH <small>Preussweg 74, 52074 Aachen Tel.: 0241/70510-0 Fax: 0241/70510-20</small>					
Georeferenzierte Grundrisskarte von HONIGMANN, 1843 mit Schachtschutzonen					
<small>Planungs-Nr.: 337 35 207</small>					
<small>Bearbeitet:</small> <small>Name: J. Kötter</small> <small>Datum: 12.09.2003</small>	<small>Gezeichnet:</small> <small>Name: M. Müldenkamp</small> <small>Datum: 12.09.2003</small>	<small>Geprüft:</small> <small>Name: M. Heitfeld</small> <small>Datum: 12.09.2003</small>	<small>Maßstab</small> 1:1.000 <small>Anlage 7</small>

Für die in Anl. 8 dargestellten gelben und roten Bereiche entlang der alten Stollensysteme muss hingegen das Auftreten von Tagesbrüchen als wahrscheinlich bzw. sehr wahrscheinlich angenommen werden. Dabei ist die Eintrittswahrscheinlichkeit in den rot markierten Bereichen mit einer Überdeckung mit Festgestein von lediglich 0 bis 5 m deutlich höher zu bewerten als in den gelb markierten Bereichen (Überdeckung mit Festgestein 5 bis 10 m).
