GUTACHTEN: 3.136-aktualisiert

**Erfassung und Bewertung des Baumbestands
auf dem Gelände des BV Luisenhöfe
in Aachen**

Luisenhöfe GmbH
Schloss-Rahe-Str. 15
52072 Aachen

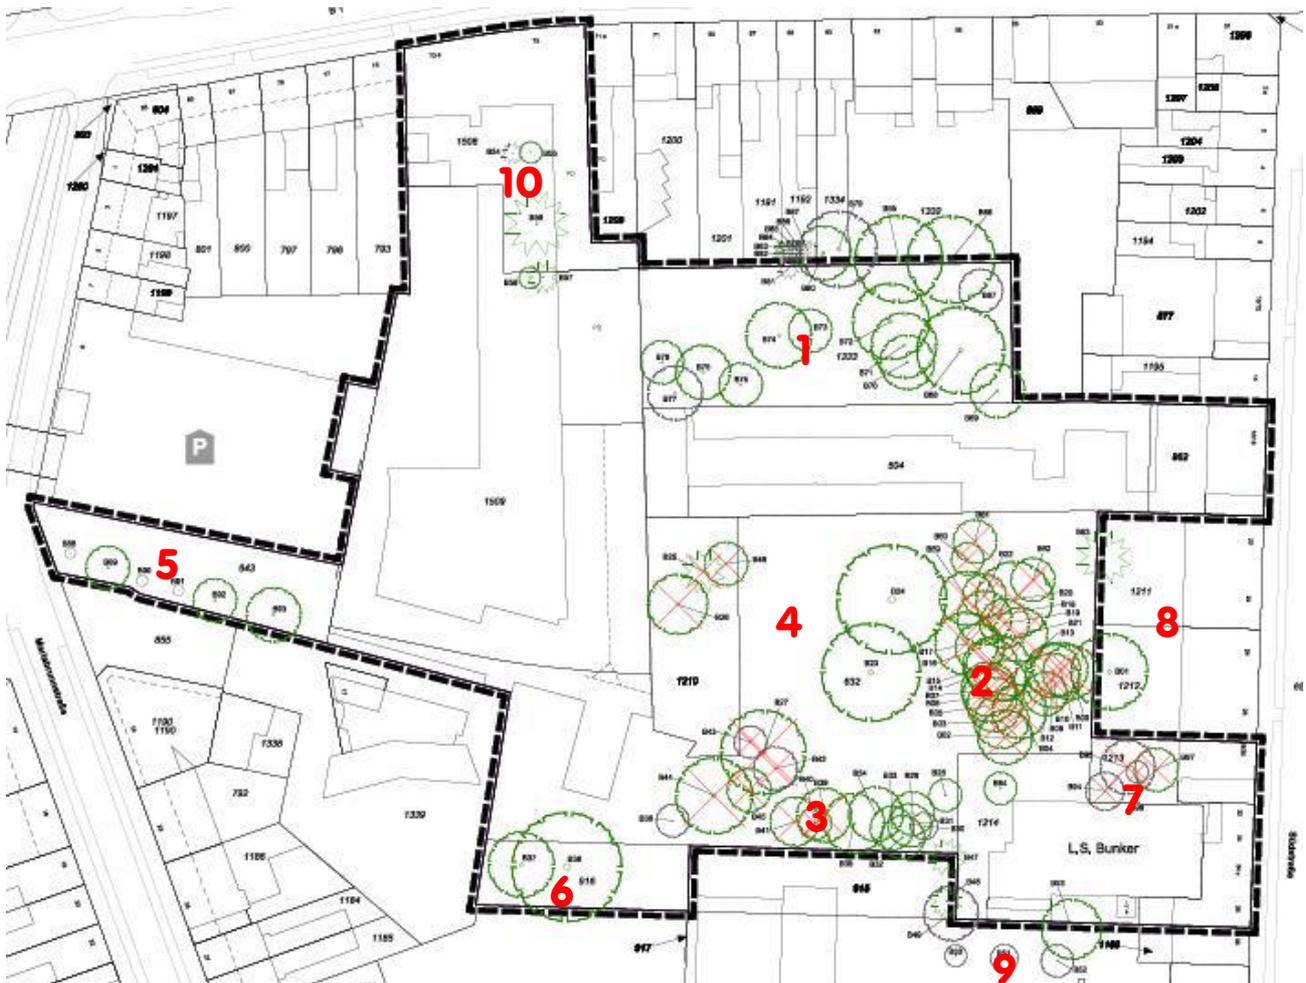
Der Bereich der geplanten Bebauung liegt zwischen Mariabrunnstraße, Boxgraben und Südstraße. Die Fläche wurde in 10 Bereiche unterteilt, die im folgendem Lageplan markiert sind und auf den nächsten Seiten beschrieben werden.

1 – Boxpark

2 – Kalde-Gelände, östlicher Baumbestand

3 – Kalde-Gelände, Südlicher Baumbestand

4 – Kalde-Gelände, Solitäre Bäume

5 – Mariabrunnstraße, Zufahrt zum Parkhaus

6 – Parzelle 916

7 – Bäume am Bunker

8 – Bäume auf östl. Nachbargrundstücken

9 – Bäume auf südl. Nachbargrundstücken

10 – Innenhof südl. Boxgraben 73

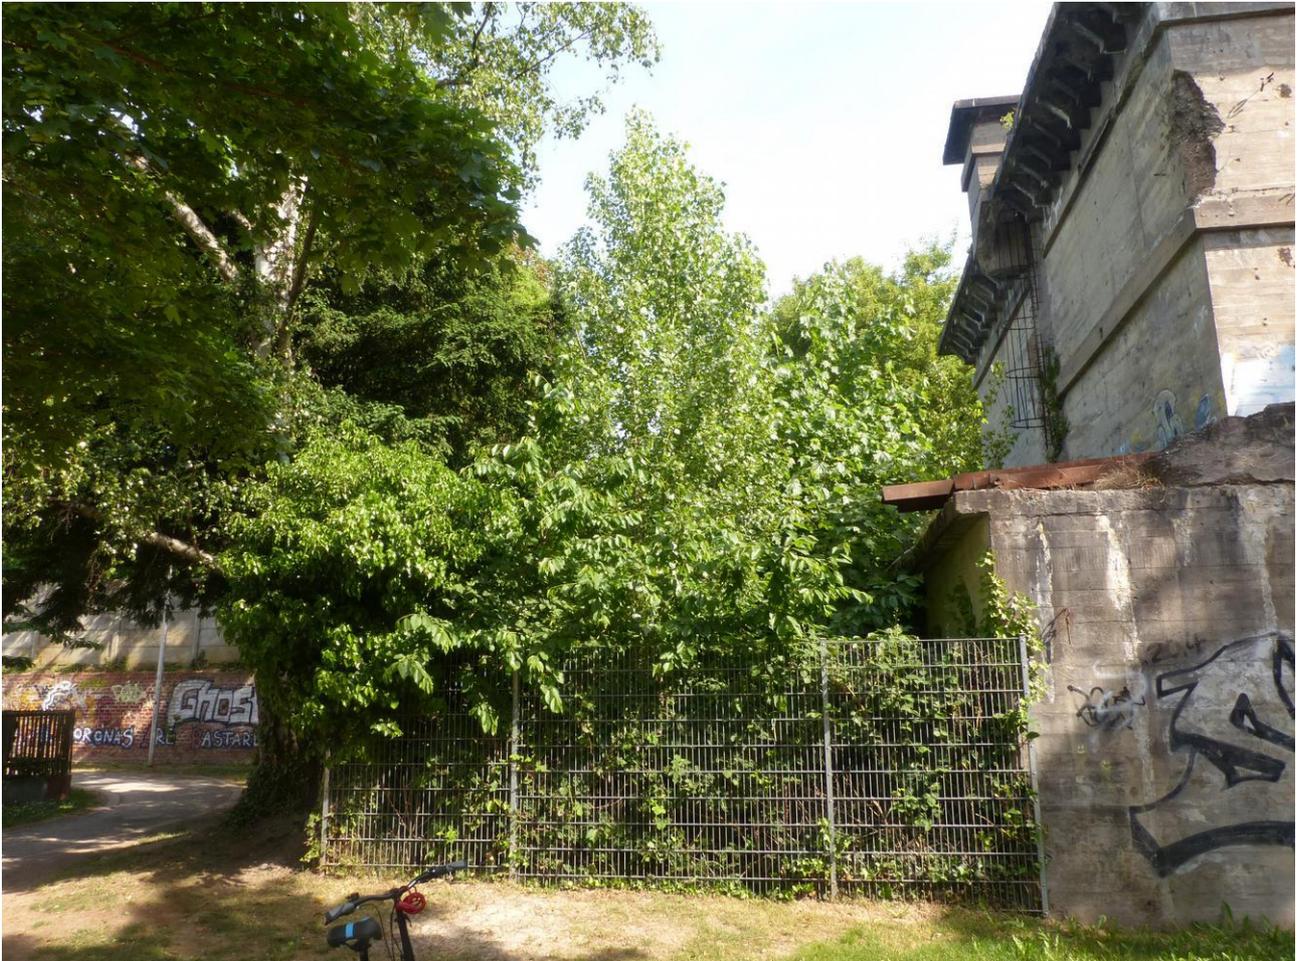
Im Bereich stehen auf der Parzelle 1213 im Schatten des Bunkers einige schwach entwickelte Bäume.

Im Bereich wurden keine Bäume gefunden, die gemäß Baumschutzsatzung zu erhalten wären.

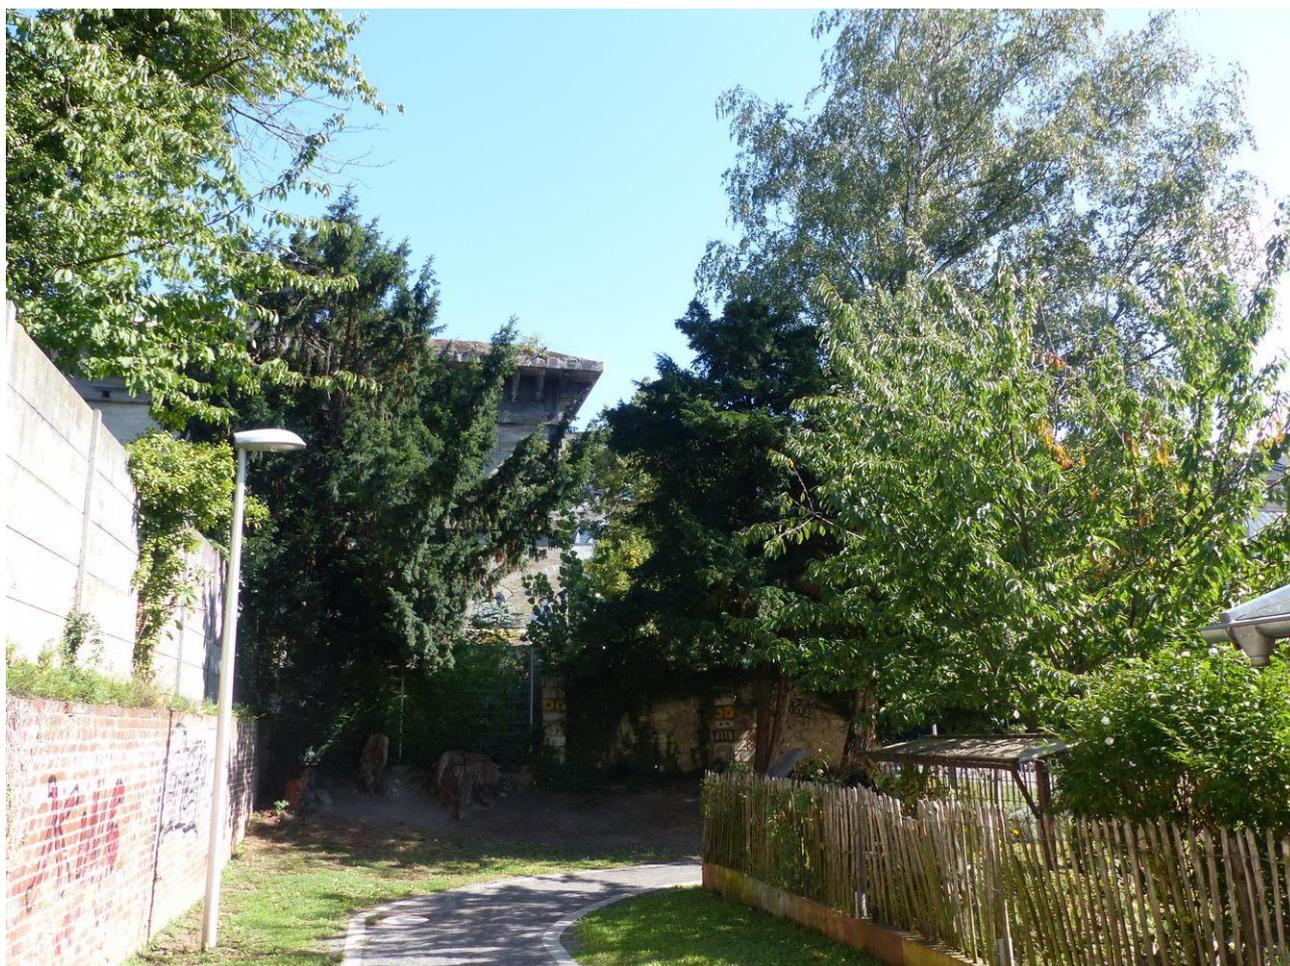
Südlich vom Bunker finden sich Bäume (B47 bis B53), die außerhalb der zu beurteilenden Fläche stehen.

Die Bäume (z.T. neue Jungbäume) stehen in einer öffentlichen Grünanlage und können erhalten werden.

Baum Nr.	Baumart	Stammumfang in 1m Höhe
48	Thuja	0,75 / 0,85
49	Birke	1,6
50	Feldahorn	0,55
51	Feldahorn	0,55
52	Feldahorn	0,55
53	Linde	1,9
63	Kiefer	1,45

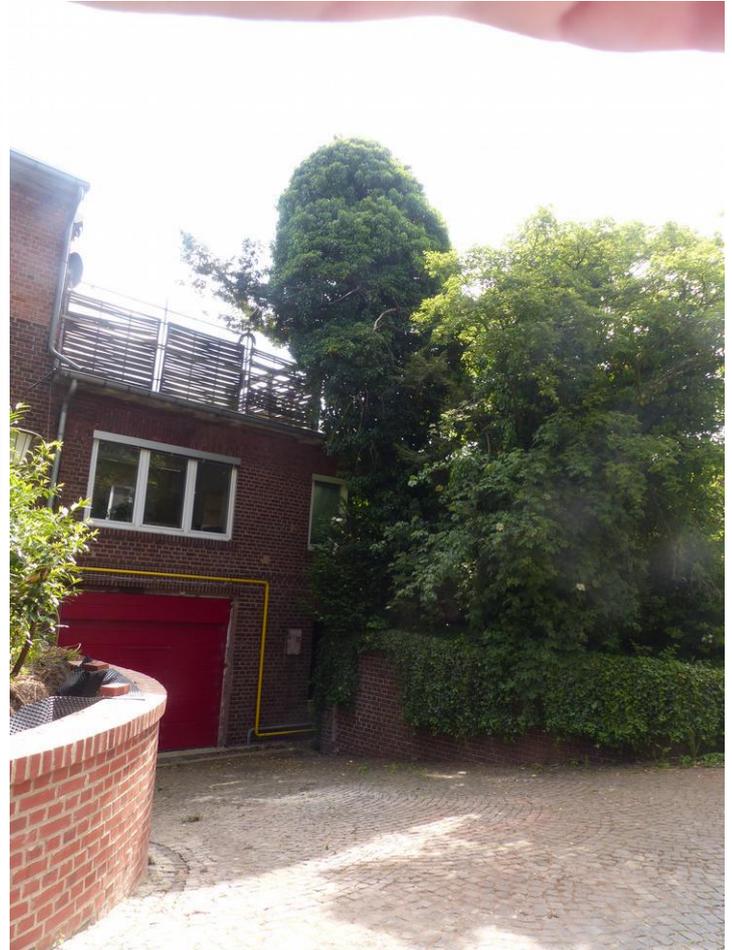
In der Liste rechts sind die 4 unter Schutz stehenden Bäume des Bereiches aufgelistet.

Baum Nr.	Baumart	Stammumfang in 1m Höhe
54	Thuja	0,5/0,6/0,65
55	Felsenbirne	0,45 / 0,6
57	Eibe	1,4
58	Felsenbirne	0,4/0,6/0,75

Zur Realisierung der Baumaßnahme müssen die 4 Bäume entfernt werden.
