# Stadtpark Aachen Parkpflegewerk Band I

Text

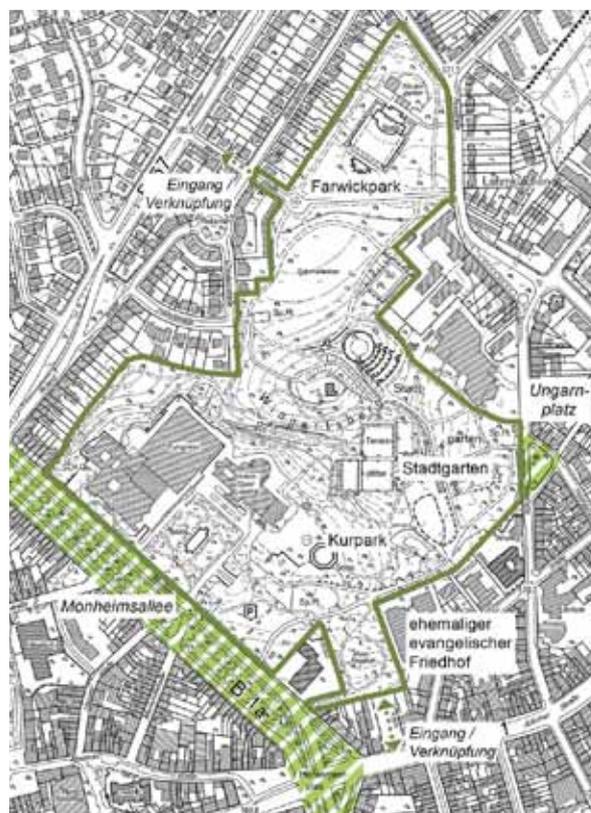
Abb.2 Bearbeitungsgrenze Parkpflegewerk, Stadt Aachen 2015b, S.10

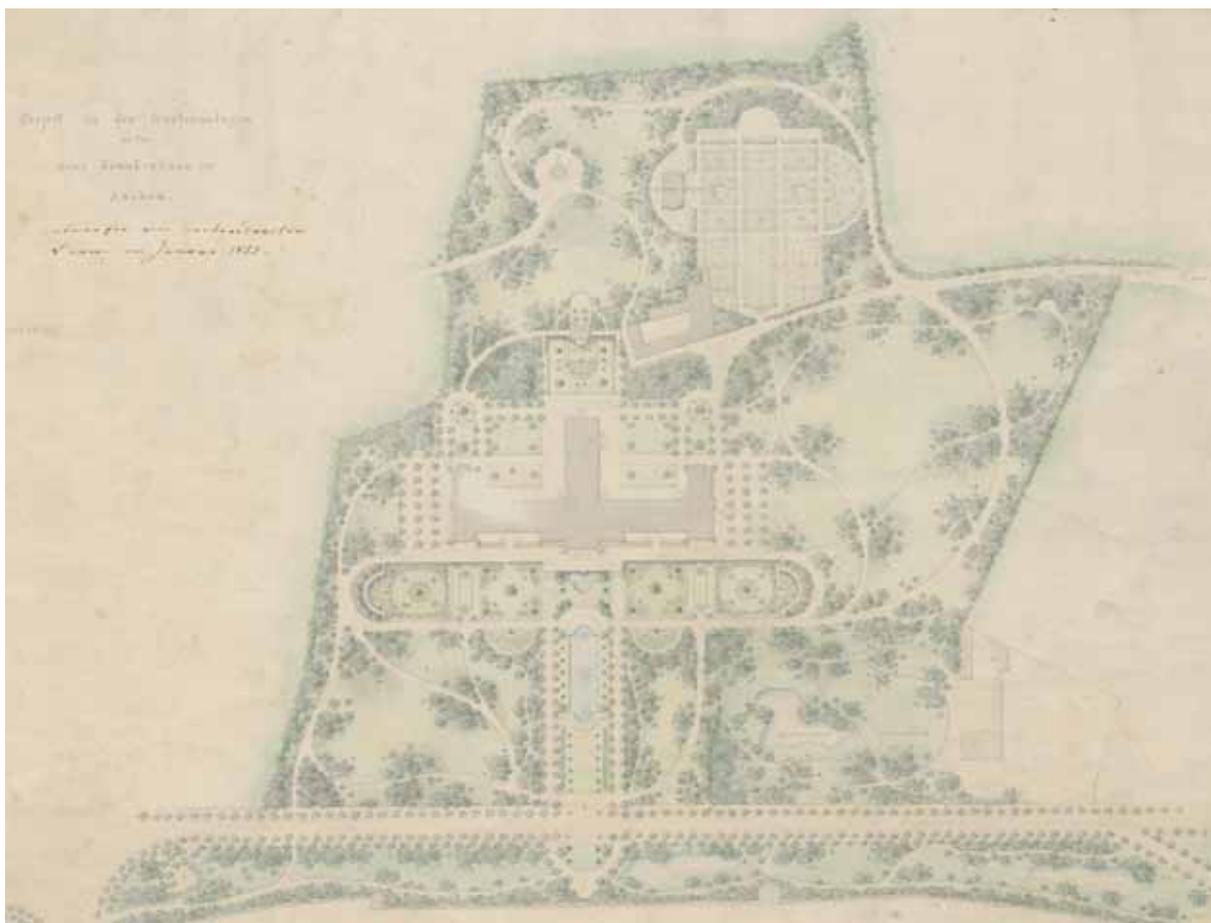
Abb.10 „Project zur Gartenanlage um das neue Krankenhaus zu Aachen“, Entwurf für den Spitalgarten Mariahilf, kolorierte Federzeichnung, Peter Joseph Lenné, gezeichnet von Gustav Meyer, 18.1. 1853, Ausschnitt, StAAC, J2

Dieser Gestaltungsvorschlag für den Spitalgarten wurde im gemischten Stil ausgeführt. Er zeigt einen in das bewegte Gelände eingebetteten, klassischen Landschaftspark mit regelmäßigen Partien im Gebäudeumfeld, die sich deutlich an der Architektur orientieren. Als Hauptzugang von der Monheimsallee aus

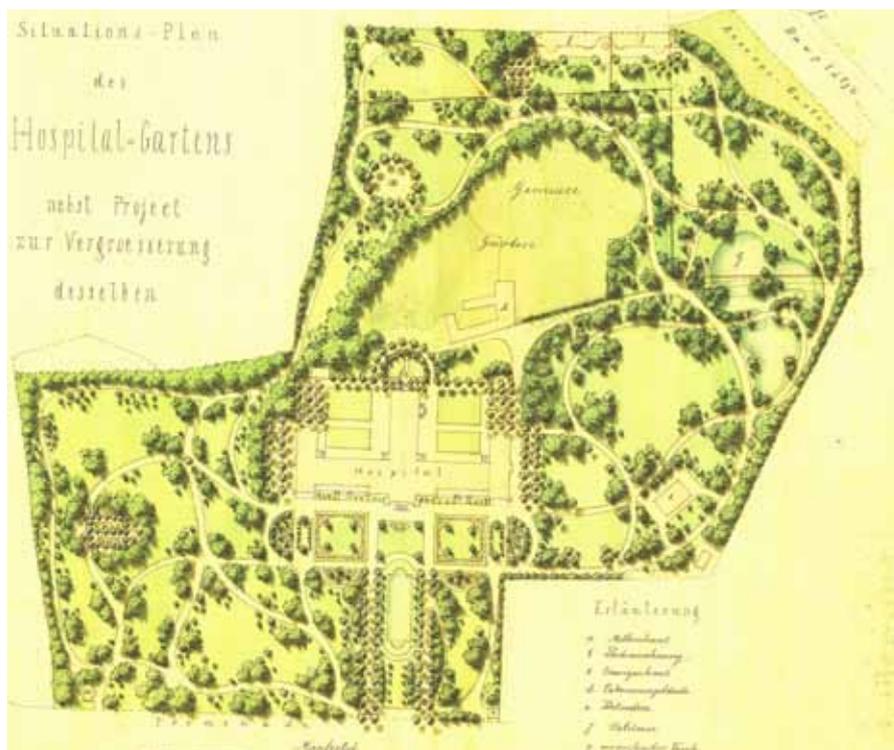
Abb.12 „Situationsplan des Hospital – Gartens nebst Project zur Vergrößerung desselben“ kolorierte Federzeichnung von Carl Friedrich Jancke, 1873, StAAC, J 3

Der große Gemüsegarten ist in den von Lenné vorgegebenen Umrissen

dargestellt, allerdings fehlt das Gärtnerhaus und die innere Organisation ist nicht weiter detailliert. Es ist unklar, ob und wann dieses Gärtnerhaus abgerissen wurde, das in späteren Plänen nicht mehr auftaucht. Neben dem Bestand hat Jancke für die geplante Erweiterung nach Osten und Nordosten Gestaltungsvorschläge eingezeichnet – u.a. im Nordosten einen Platz mit Volieren und im Osten eine Vergrößerung des Parkteiches – die dann aber so nicht realisiert wurden. Zur Bepflanzung der Anlage gibt es kaum detaillierte Unterlagen oder Pläne. Zirden gibt an, dass die Auswahl und Anordnung der Pflanzen ganz in den Händen von Jancke lag und dieser in einem Kostenvoranschlag für die Kernanlage (ohne die beiden Erweiterungsgrundstücke im Nordwesten) die zur Pflanzung beabsichtigten Mengen auflistete: 200 Alleebäume, 1000 „Randbäume und freistehende Gesträuche“ sowie 6.000 „Bäume und Gesträuche für die Deckungsgruppen“.<sup>39</sup> Die Beschreibung und tabellarische Erfassung von besonderen und „seltenen“ Bäumen in den Aachenern Grünflächen mit Altersangaben anlässlich einer Jahresversammlung der Deutschen Dendrologischen Gesellschaft in Aachen vom 3. – 10. August 1913 lässt Schlüsse auf Baumpflanzungen aus der Entstehungszeit des Parks zu, sowohl für die Erstanlage nach Lenné als auch für weitere unter Jancke und später unter Grube getätigte Pflanzungen.<sup>40</sup>

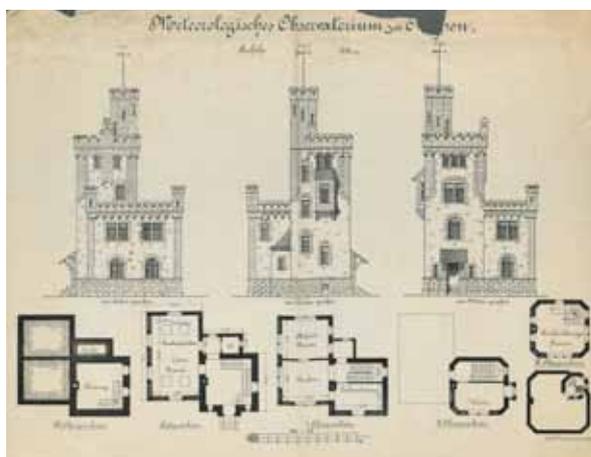
Abb.19 „Meteorologisches Observatorium“, Grundrisse und Ansichten o.Autor , o.D., STAAc, Q 17

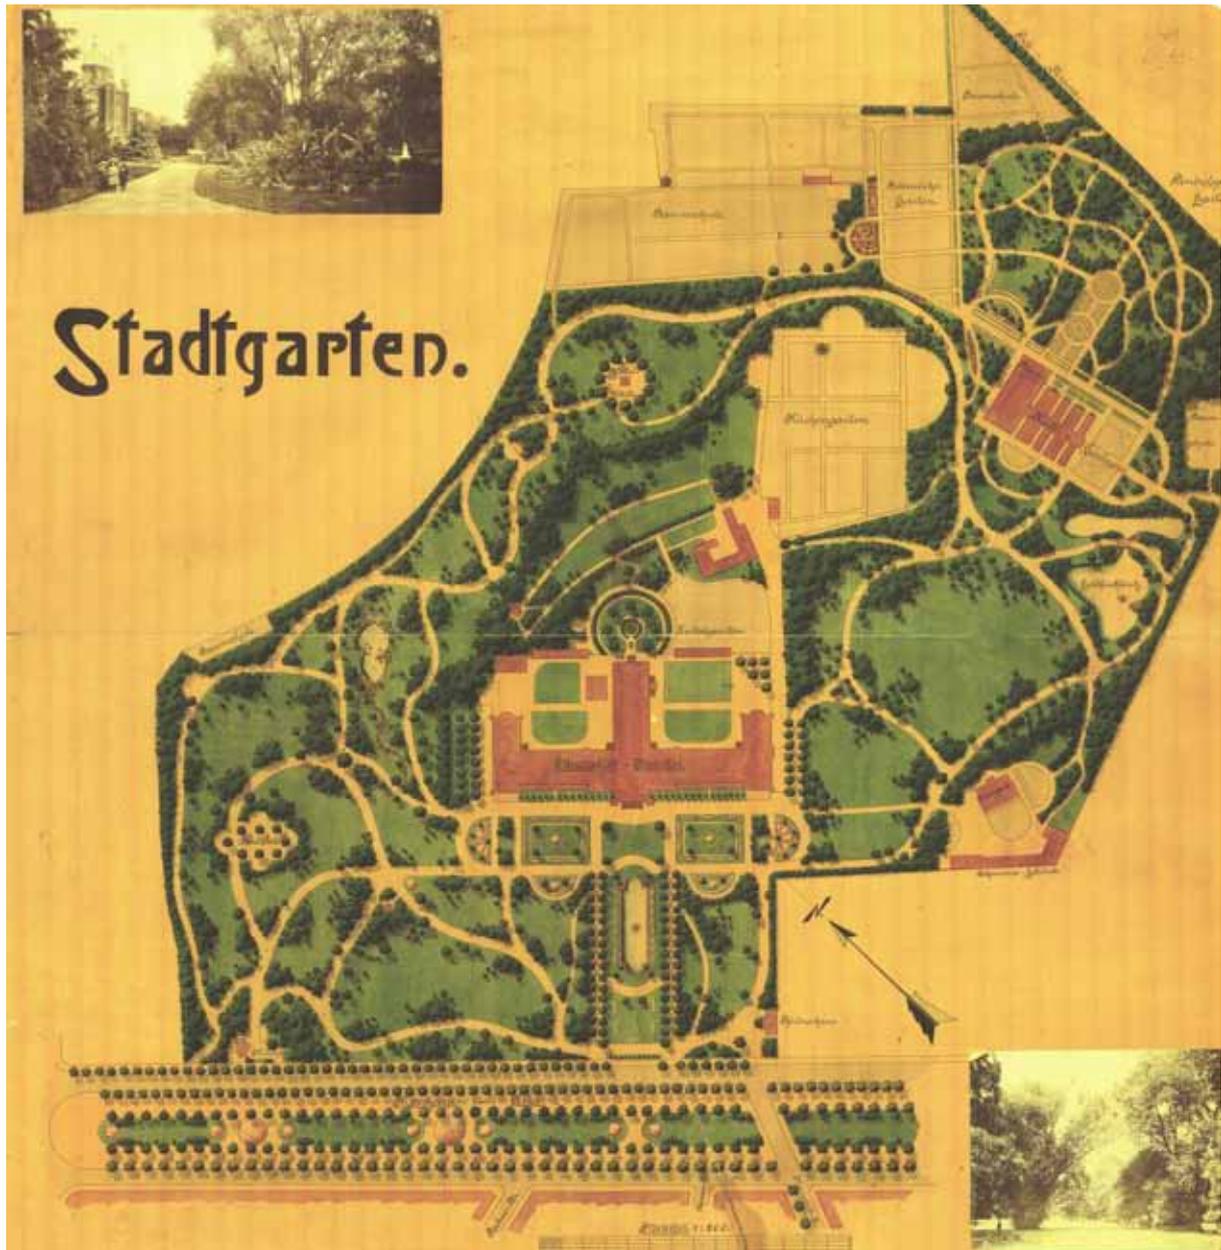
Abb.20 „Stadtgarten“ von Wilhelm Weßberge, um 1900, StAAc, J 21

- Auf dem Wingertsberg ist die Wetterwarte eingezeichnet, wobei die Darstellung nicht den tatsächlichen Grundriss wiedergibt.
  - In der Stadtgärtnerei waren 1892 vier weitere Glashäuser zulasten von Freilandbeeten gebaut worden<sup>64</sup>.

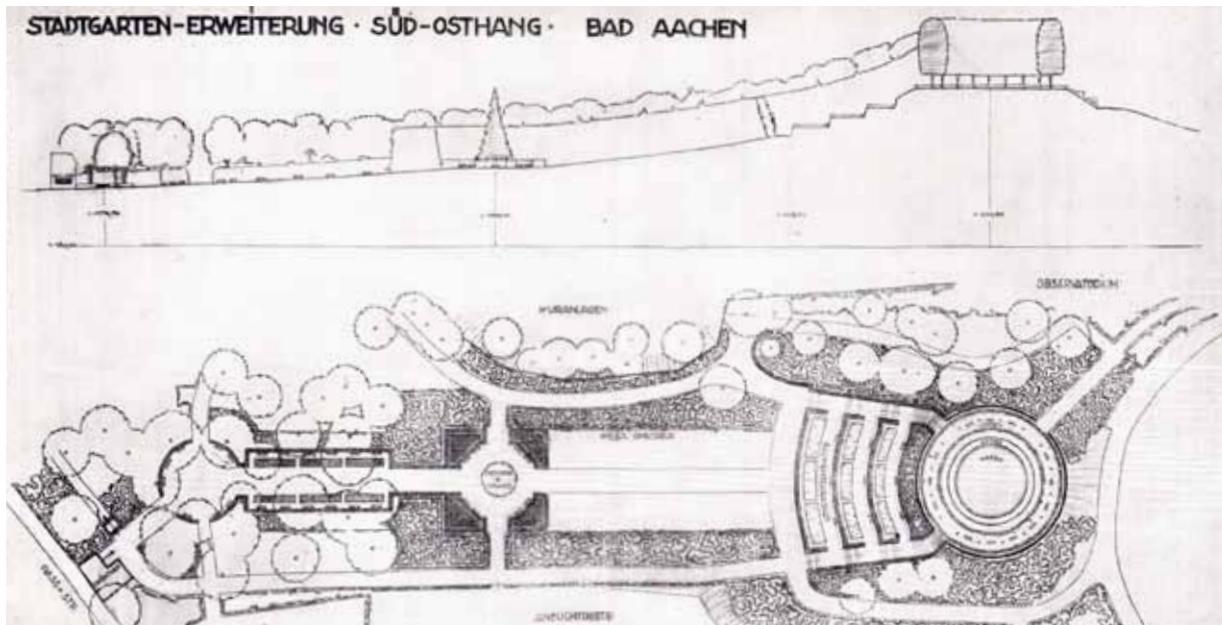
Abb.30 „Stadtgarten: Detailplan, Südosthang, in Last 1928, S.118

lich ersehen, dass alle Parkwege, die in dieser Phase entstanden sind, eine beidseitig feste bauliche Einfassung hatten - aus je einer senkrecht gestellten, leicht erhöhten Kante und einer breiten Binderschicht (zur Wasserführung). Soweit erkennbar, waren die Wegedecken im Farwickpark unbefestigt und in wassergebundener Bauweise ausgeführt. Es ist auf den Fotos nicht genau nachzuvollziehen, ob zusätzlich eine Deckschicht aus Kies aufgebracht war.

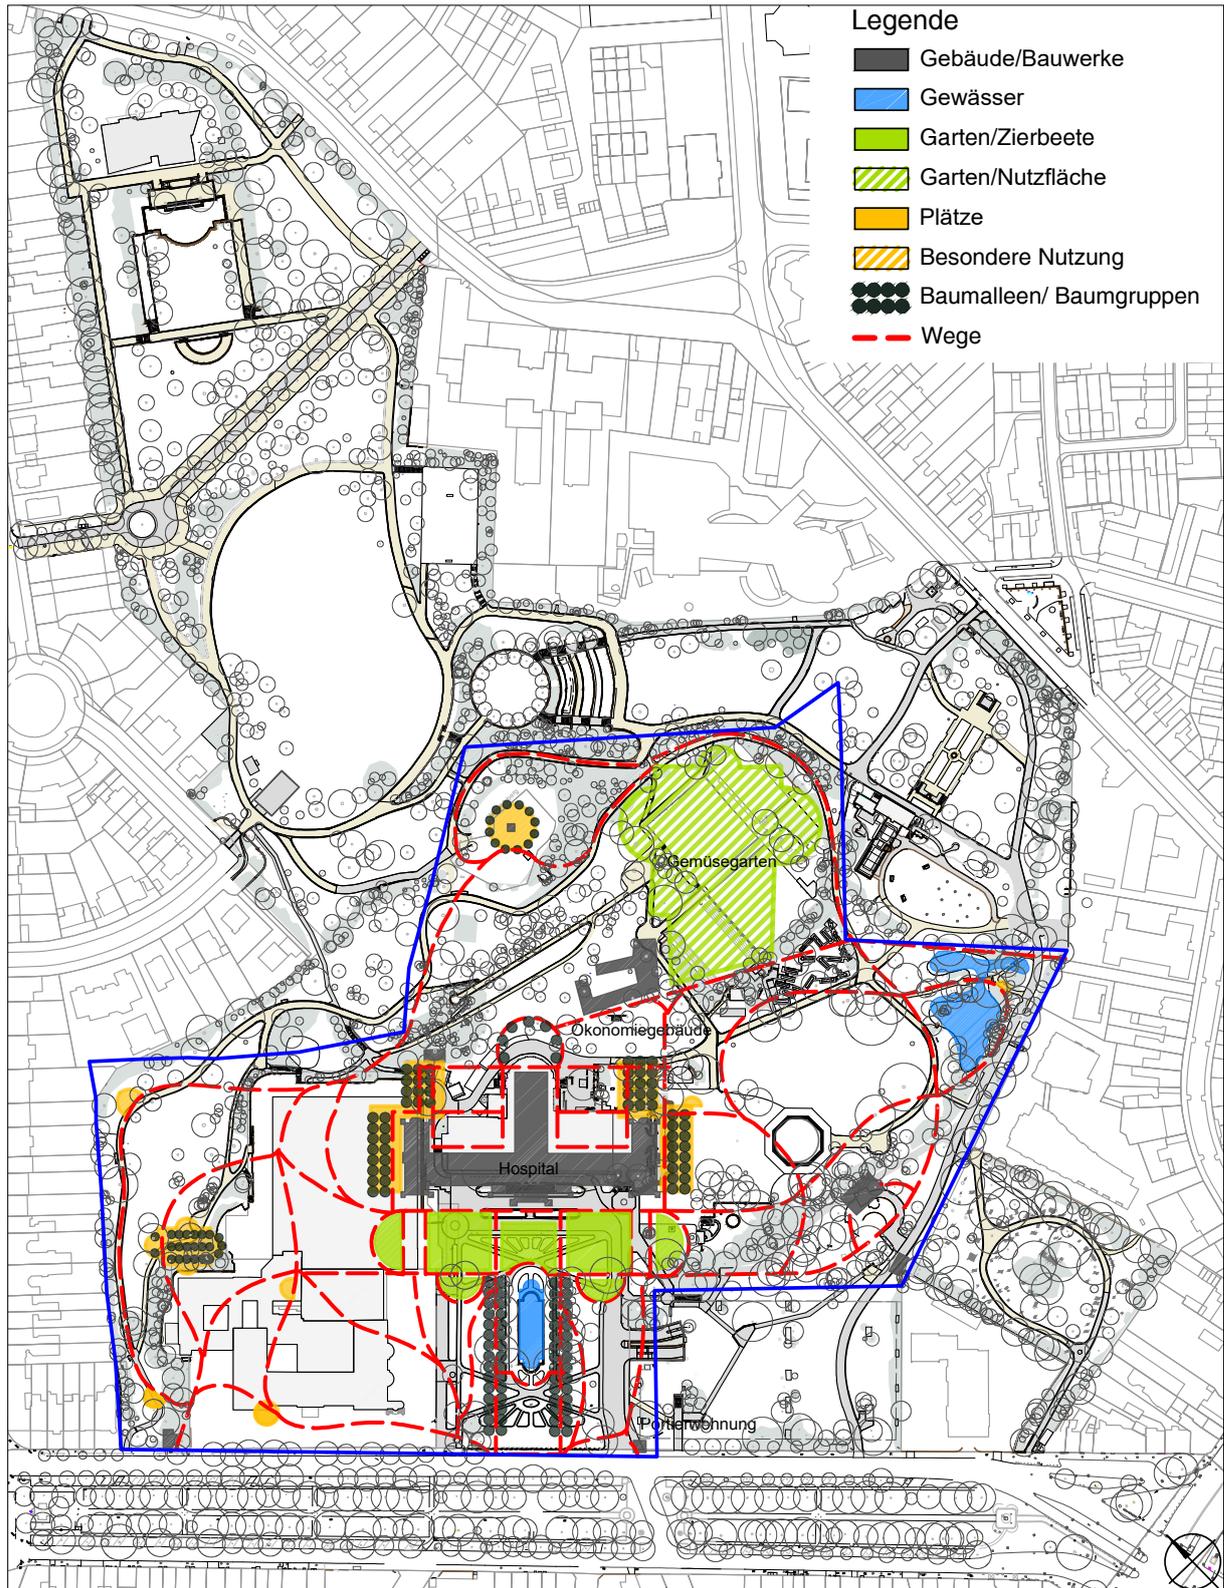
Abb.45 Historische Entwicklung 1848-1873 (Plan 400.2.01)

- 1860 – 73 Die Stadt Aachen erwirbt im Nordwesten des Spitals zwei Grundstücke für eine Erweiterung des Hospitalgartens.  
Ein Situationsplan von Stadtgärtner Jancke vom 30.Juli 1873 dokumentiert die damalige Ausdehnung der Anlage.

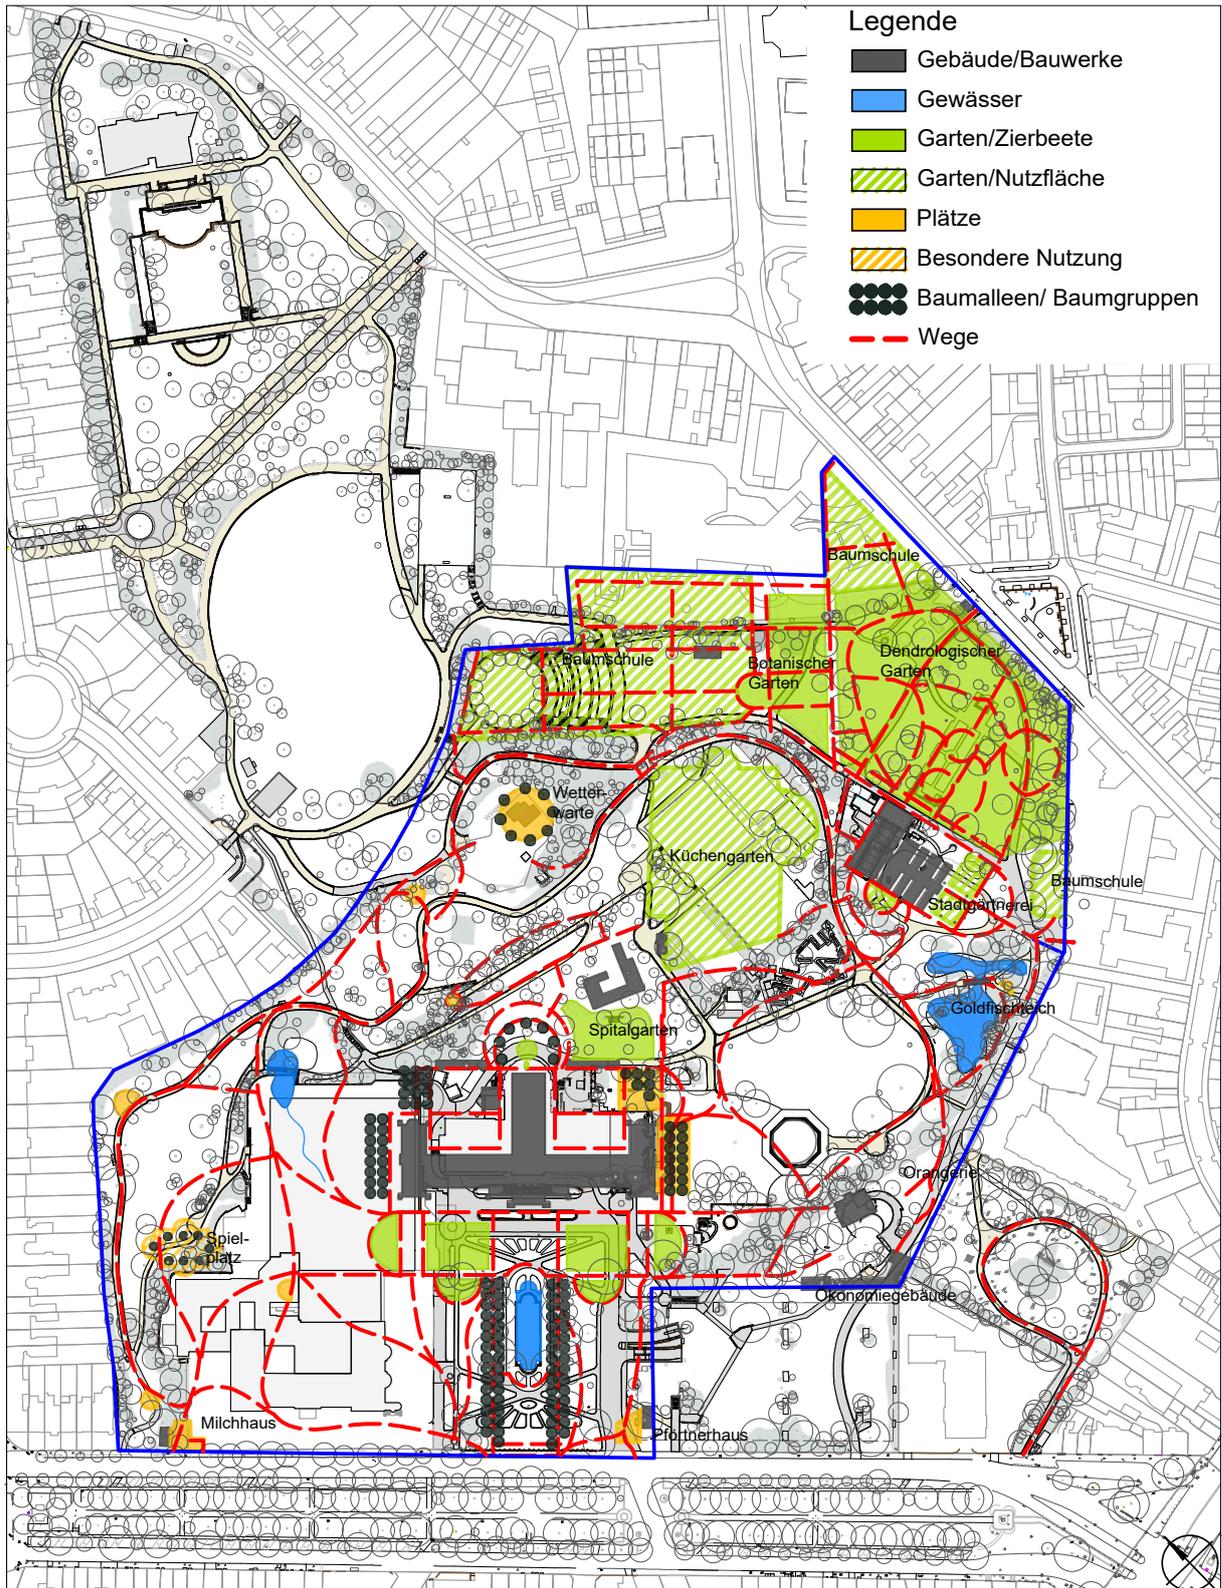
Abb.46 Historische Entwicklung 1873-1914 (Plan 400.2.02)

- 1884 - 1885 Bauliche Veränderungen: Sanierung/Erneuerung des großen Wasserbeckens, Abbruch und Neubau des Portierhauses und Umgestaltung der Partie um das Orangerhaus.

- 1910 Eine genauere Darstellung der Situation im Stadtgarten um 1910 bildet ein Plan des Vermessungsamtes von 1910 ab.
- 1913 Im Juni wird ein neues Palmenhaus im Stadtgarten eröffnet.

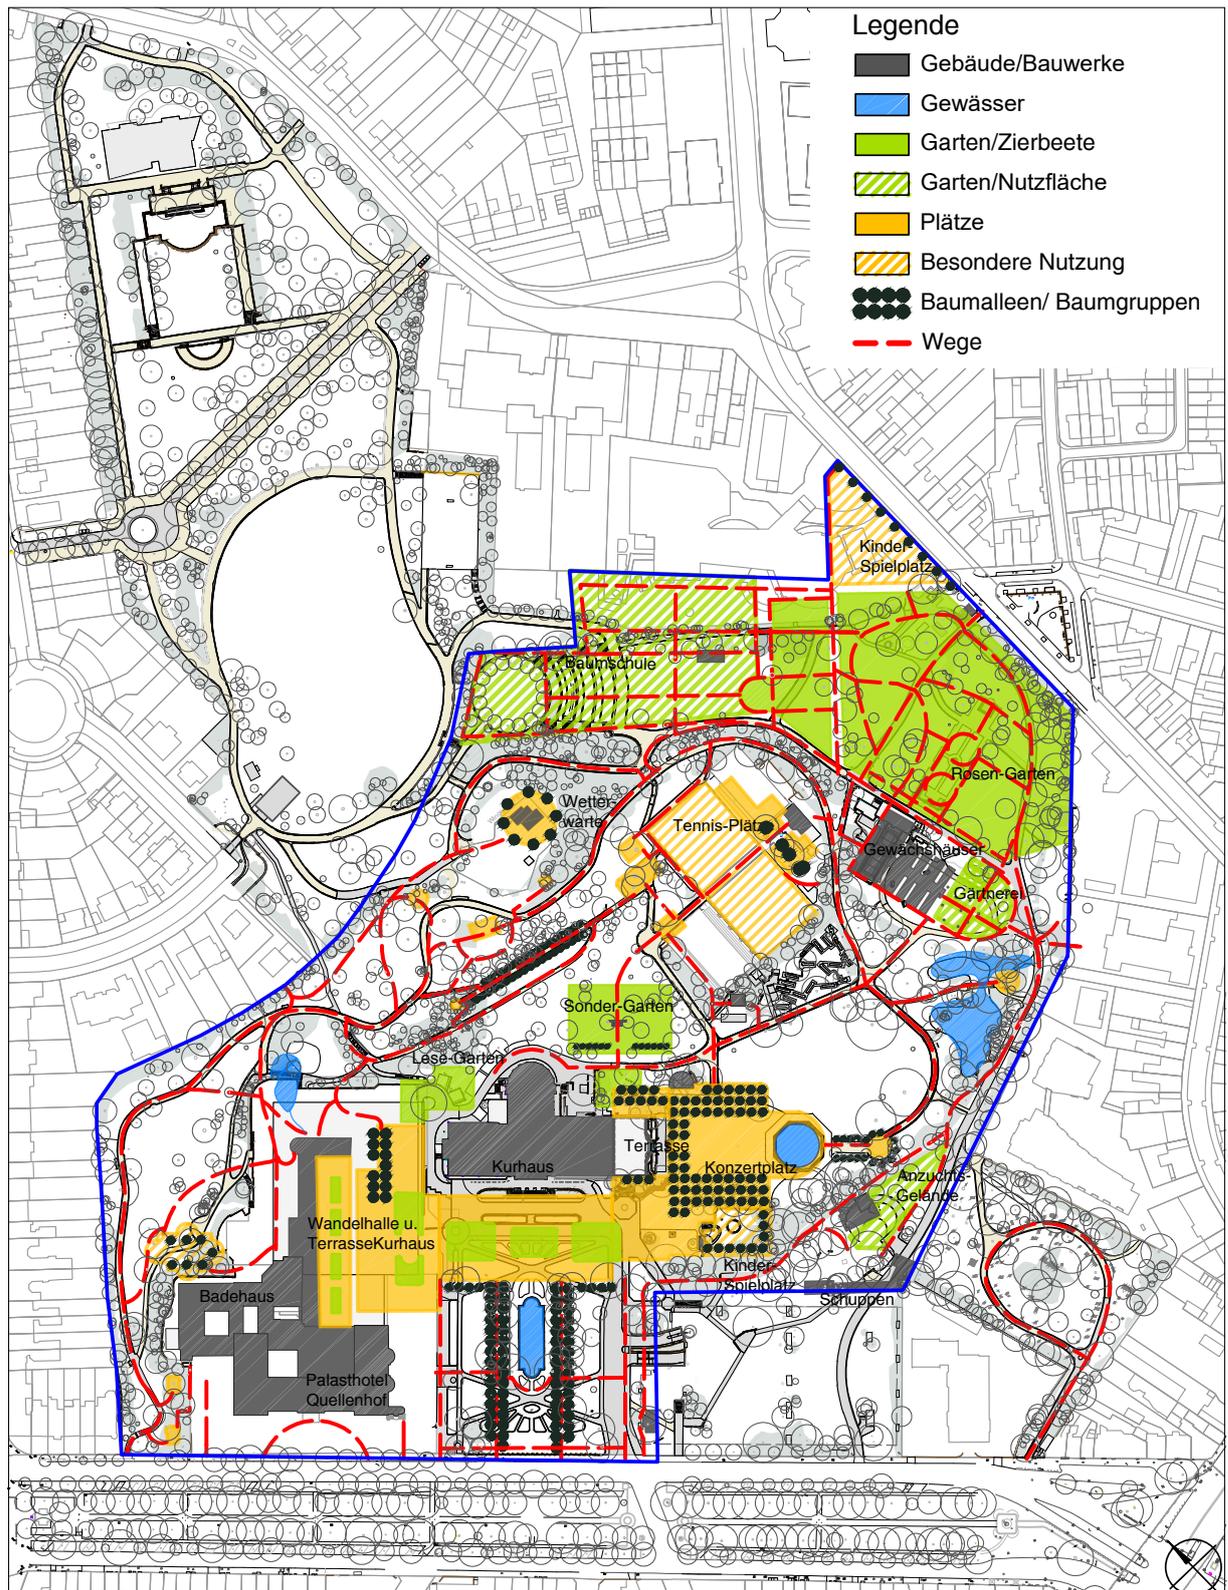
Abb.47 Historische Entwicklung 1914-1925 (Plan 400.2.03)

- ab 1914 Vertrag zwischen der Stadt Aachen und der Aktiengesellschaft für Kur- und Badebetrieb der Stadt Aachen (31.1.1914) zum Bau und Betrieb neuer Kur- und Badeanlagen auf den Flächen des bisherigen Mariahilf – Spitals und Stadtgartens; ab Februar 1914 Abbruch des Hospitals. Parallel werden von Stadtgartendirektor Weißberge die Planungen und die Arbeiten zur grundlegenden Umgestaltung des Stadtgartens geleitet.
- 1916 Fertigstellung der neuen Aachener Kuranlagen einschl. Kurgarten mit Sondergärten, Tennisanlage und Konzertplatz u.a.; der neue Kurgarten ist eingezäunt und für die Bevölkerung nicht mehr frei zugänglich. Einweihung am 18. Juni 1916.  
Originalpläne für den Kurgarten aus dieser Phase liegen nicht vor.  
Eine Ansicht aus einer Publikation von K. Stöhr gibt die neuen Kuranlagen samt Kurgarten wieder, ebenso ein Plan von Weißberge (1921)

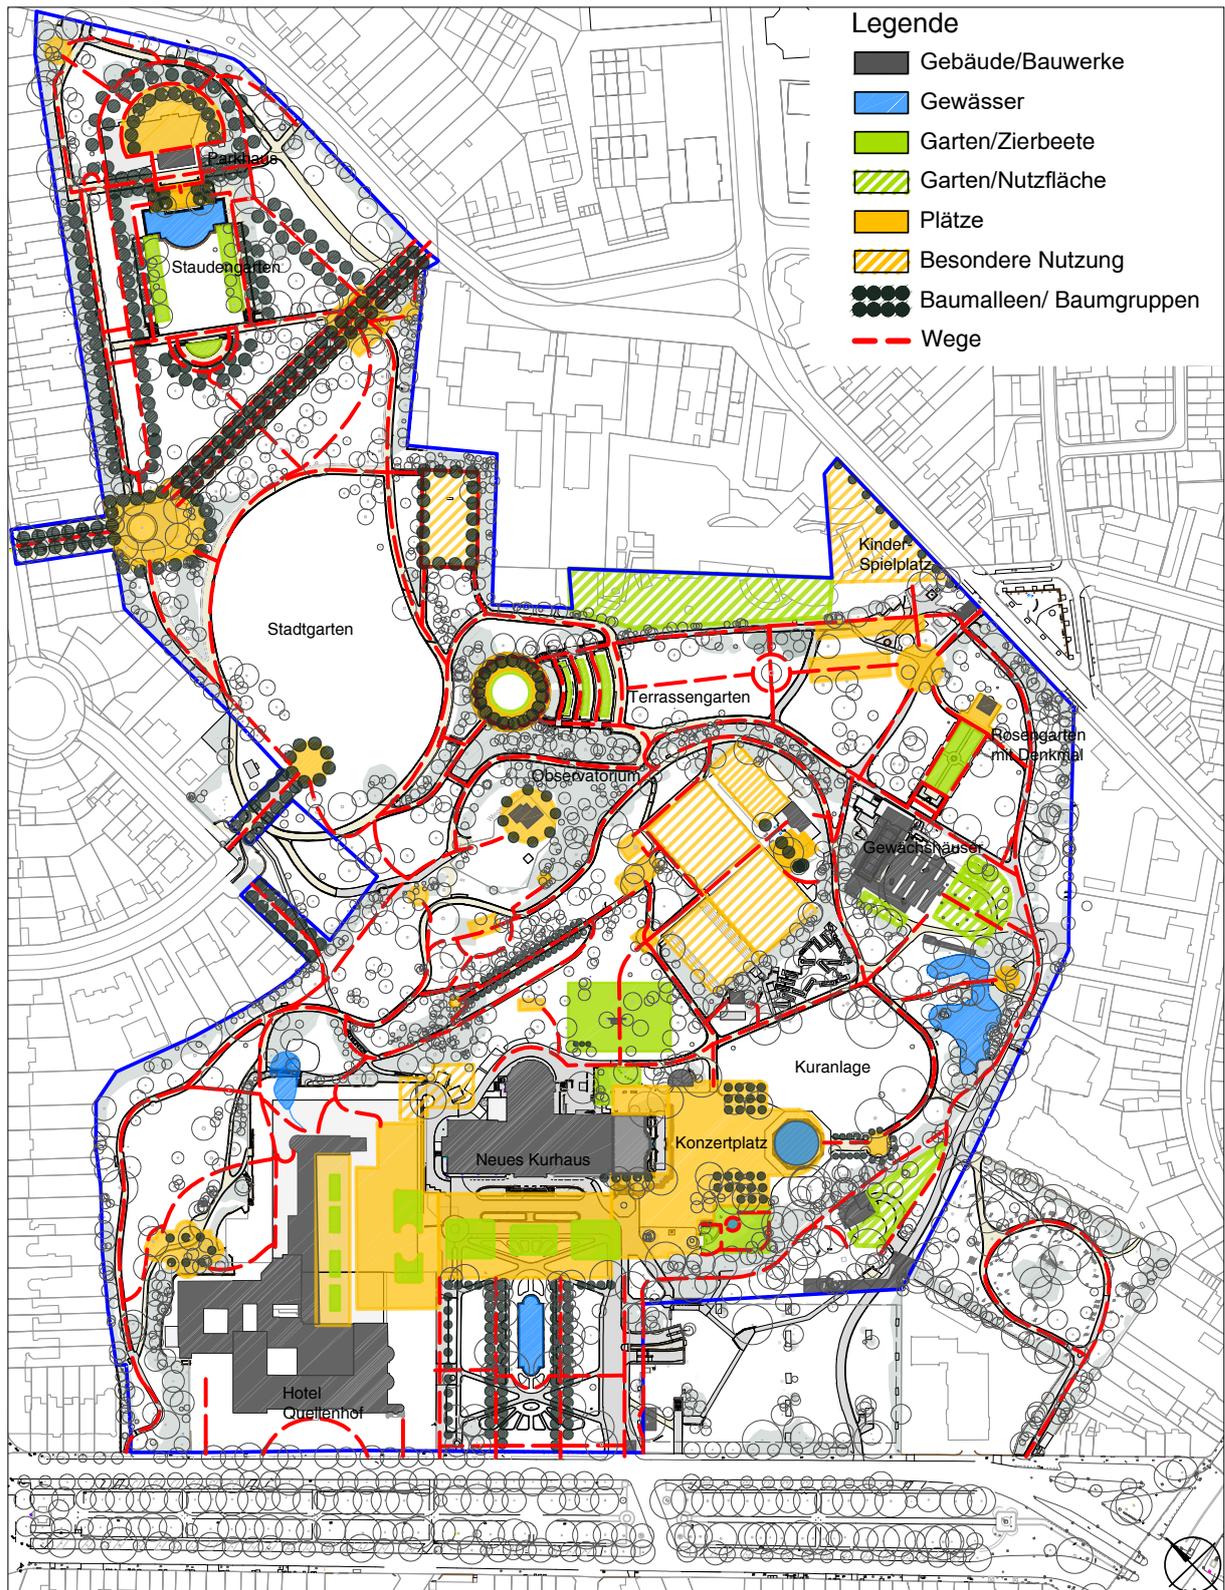
Abb.48 Historische Entwicklung 1925-1945 (Plan 400.2.04)

1926	Ausscheiden von Stadtgardendirektor Weißberge. Am 1. Oktober übernimmt Friedrich Last das Amt.
1925-1928	Realisierung der letzten großen Parkerweiterung „Farwickpark“ mit einer Gesamtgröße von ca. 10 Hektar nach einer Planung von F. Last.
1927	Das von Schinkel entworfene Kongressdenkmal wird im Rosengarten des Stadtgartens wiederaufgebaut; in diesem Zusammenhang wird der Rosengarten umgestaltet.
nach 1928	Das Meteorologische Institut erfährt um 1929 einen Umbau. Die Tennisanlage erhält 1936 ein fünftes Spielfeld, 1938/39 einen Turnierplatz mit Zuschauerterrassen. 1938 wird südwestlich unterhalb des Konzertplatzes anstelle des bisherigen Kinderspielplatzes ein Heidergarten angelegt, der Kinderspielplatz wird verlagert in den Bereich des ehemaligen Lesegartens hinter dem Kurhaus; ein Zugang zum Farwickpark durch den evangelischen Friedhof wird freigegeben.
1944-45	Zerstörungen im Stadtpark durch Bombentreffer und Kriegseinwirkungen; u.a. werden das Observatoriums und das Pförtnerhauses an der Passstraße zerstört, letzteres wird nicht wieder aufgebaut.

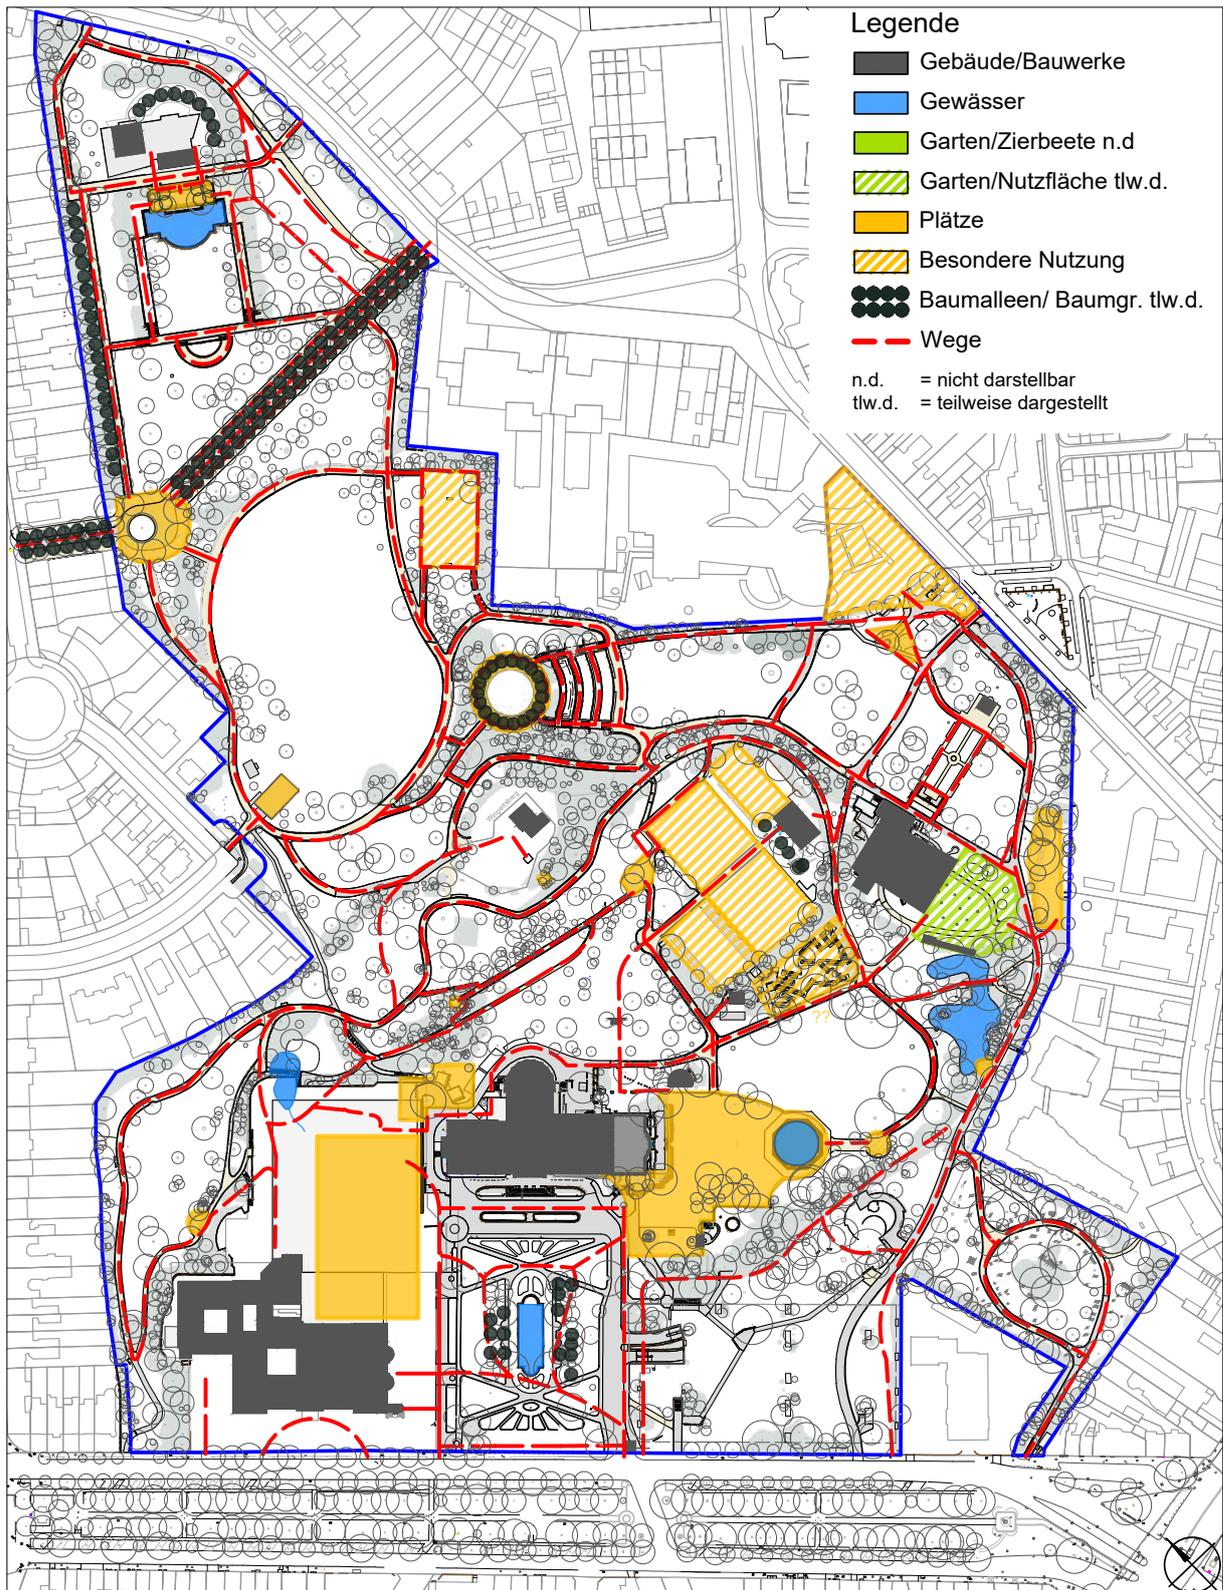
Abb.49 Historische Entwicklung 1945-1975 (Plan 400.2.05)

- 1948 Stufenweiser Wiederaufbau des Parkhotels Quellenhof nach massiven Kriegsschäden.
- 1949 Planungen zum „Umbau der Stadtgärtnerei“ und für „Büro und Wohngebäude im Stadtgarten“ (9.3.1950, Hochbauamt)

- 1950 Ab 1.1.1950 Übertragung des ehemaligen evangelischen Friedhofs an das Gartenamt zur Angliederung an den Stadtgarten als Grünanlage; Wiederinstandsetzung des Schwanenteichs (Goldfischeich) nach Kriegsschäden.  
Wiederaufbau des Observatoriums am Wingertsberg.

- 1959 Auf dem Gelände der kurz zuvor abgerissenen Wandelhallen zwischen Hotel Quellenhof und dem Neuen Kurhaus entsteht eine Grünanlage, am Eingang Pippinstraße eine Rollschuhbahn.

- ab 1970 Zwischen 1970 und 1974 wird das Hotel Quellenhof grundlegend modernisiert

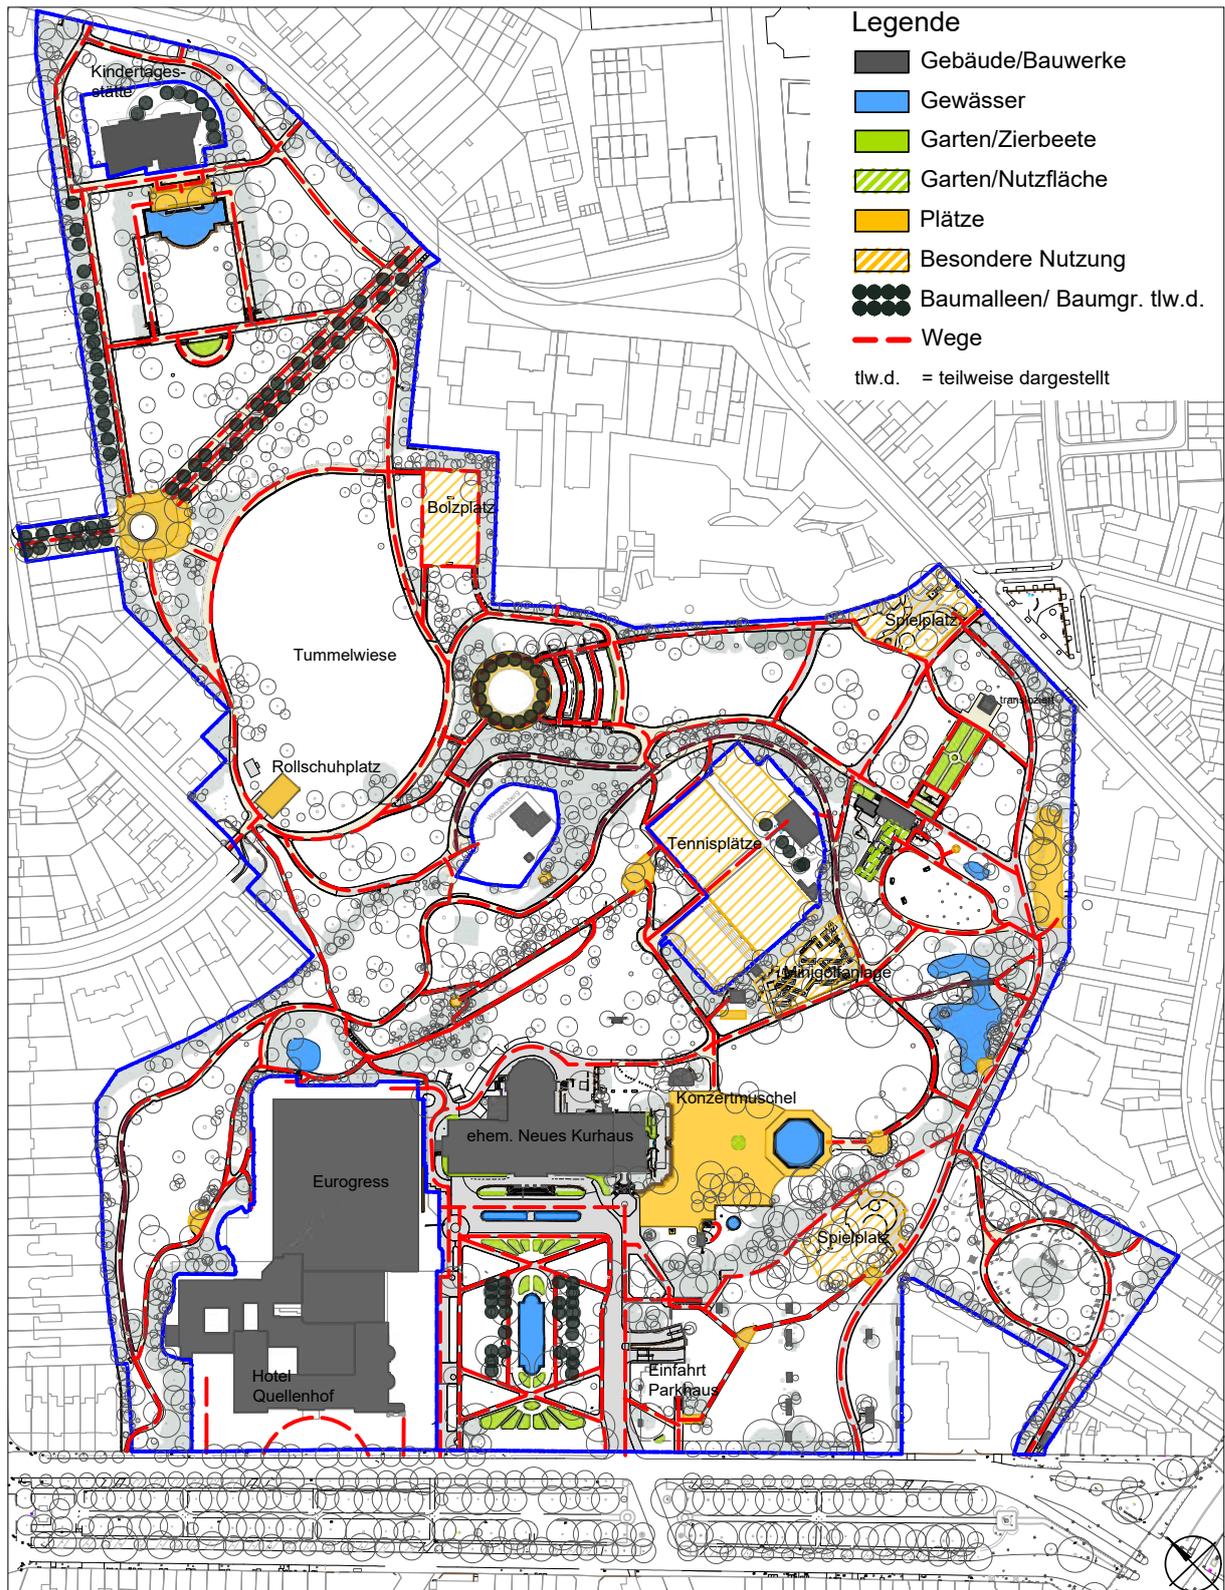
Abb.50 Historische Entwicklung 1975-2016 (Plan 400.2.06)

- 2017 Planungen zur Sanierung und Umnutzung des ehemaligen Neuen Kurhauses einschl. Umfeld

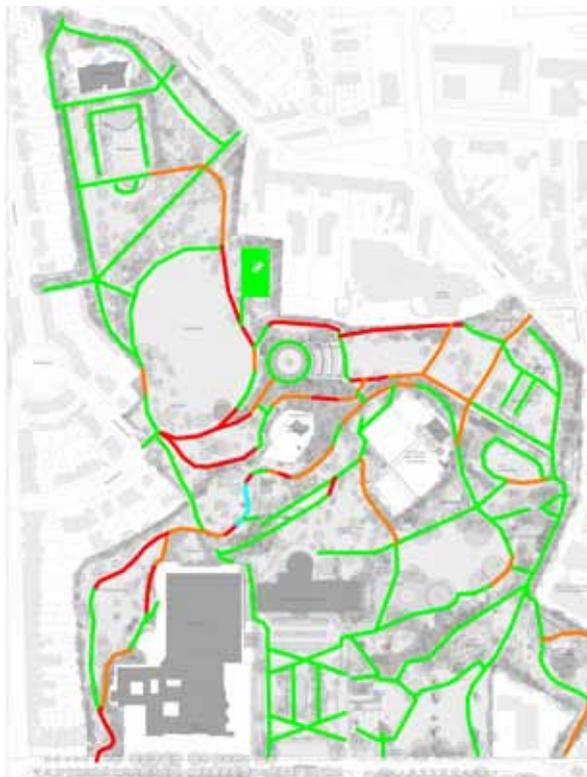
Abb.84 Übersicht Gefällesituation Wege im Stadtpark

Der Zustand der Parkwege ist unterschiedlich gut. Die wassergebundenen Wegedecken weisen - vor allem in steileren Geländebereichen rund um den Wingertsberg und im Westen des Hotel Quellenhof wegen der dort bestehenden Gefälleverhältnisse von vielfach deutlich über 10 % durch Erosion und Ausspülungen so gravierende Schäden auf, dass eine sichere Nutzung hier nicht mehr gewährleistet ist. Bautechnisch sind diese Wegepartien für den Ausbau als wassergebundene Decken nicht geeignet.

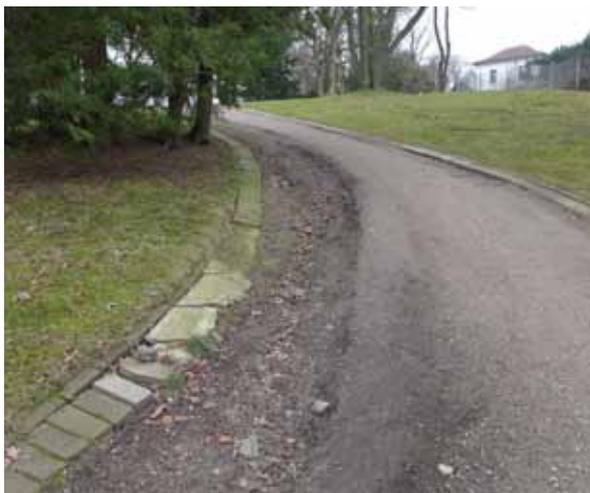
Abb.86 Erosionen durch starkes Gefälle

der wassergebundenen Wege fehlen die Deckschichten und grobes Tragschichtmaterial (bis zu Backsteingröße) ist bis an die Oberfläche freigelegt, wodurch Unebenheiten und Stolperstellen entstehen. Auch die Decken in den Asphaltbelägen weisen immer wieder punktuelle Schäden auf. Wurzeldruck, Wasser oder Einfluss von Frost verursachen Löcher, Risse und herausgebrochene Kanten.

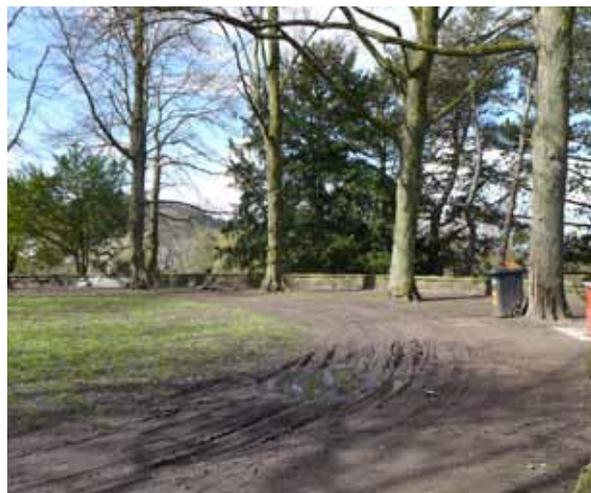
Abb.87 Schäden am Lindernrondell durch Befahrung auf nicht tragfähigem Untergrund

Im Zusammenhang mit den genannten Veranstaltungen wird der Bereich auch mit schwerem Gerät befahren. Daraus resultieren zwangsläufig immer wieder Schäden an den Belägen, Parkbäumen und Ausstattungsgegenständen. Es ist offensichtlich, dass die Beläge für eine derartige Belastung zum Teil nicht ausreichend tragfähig oder geeignet sind.

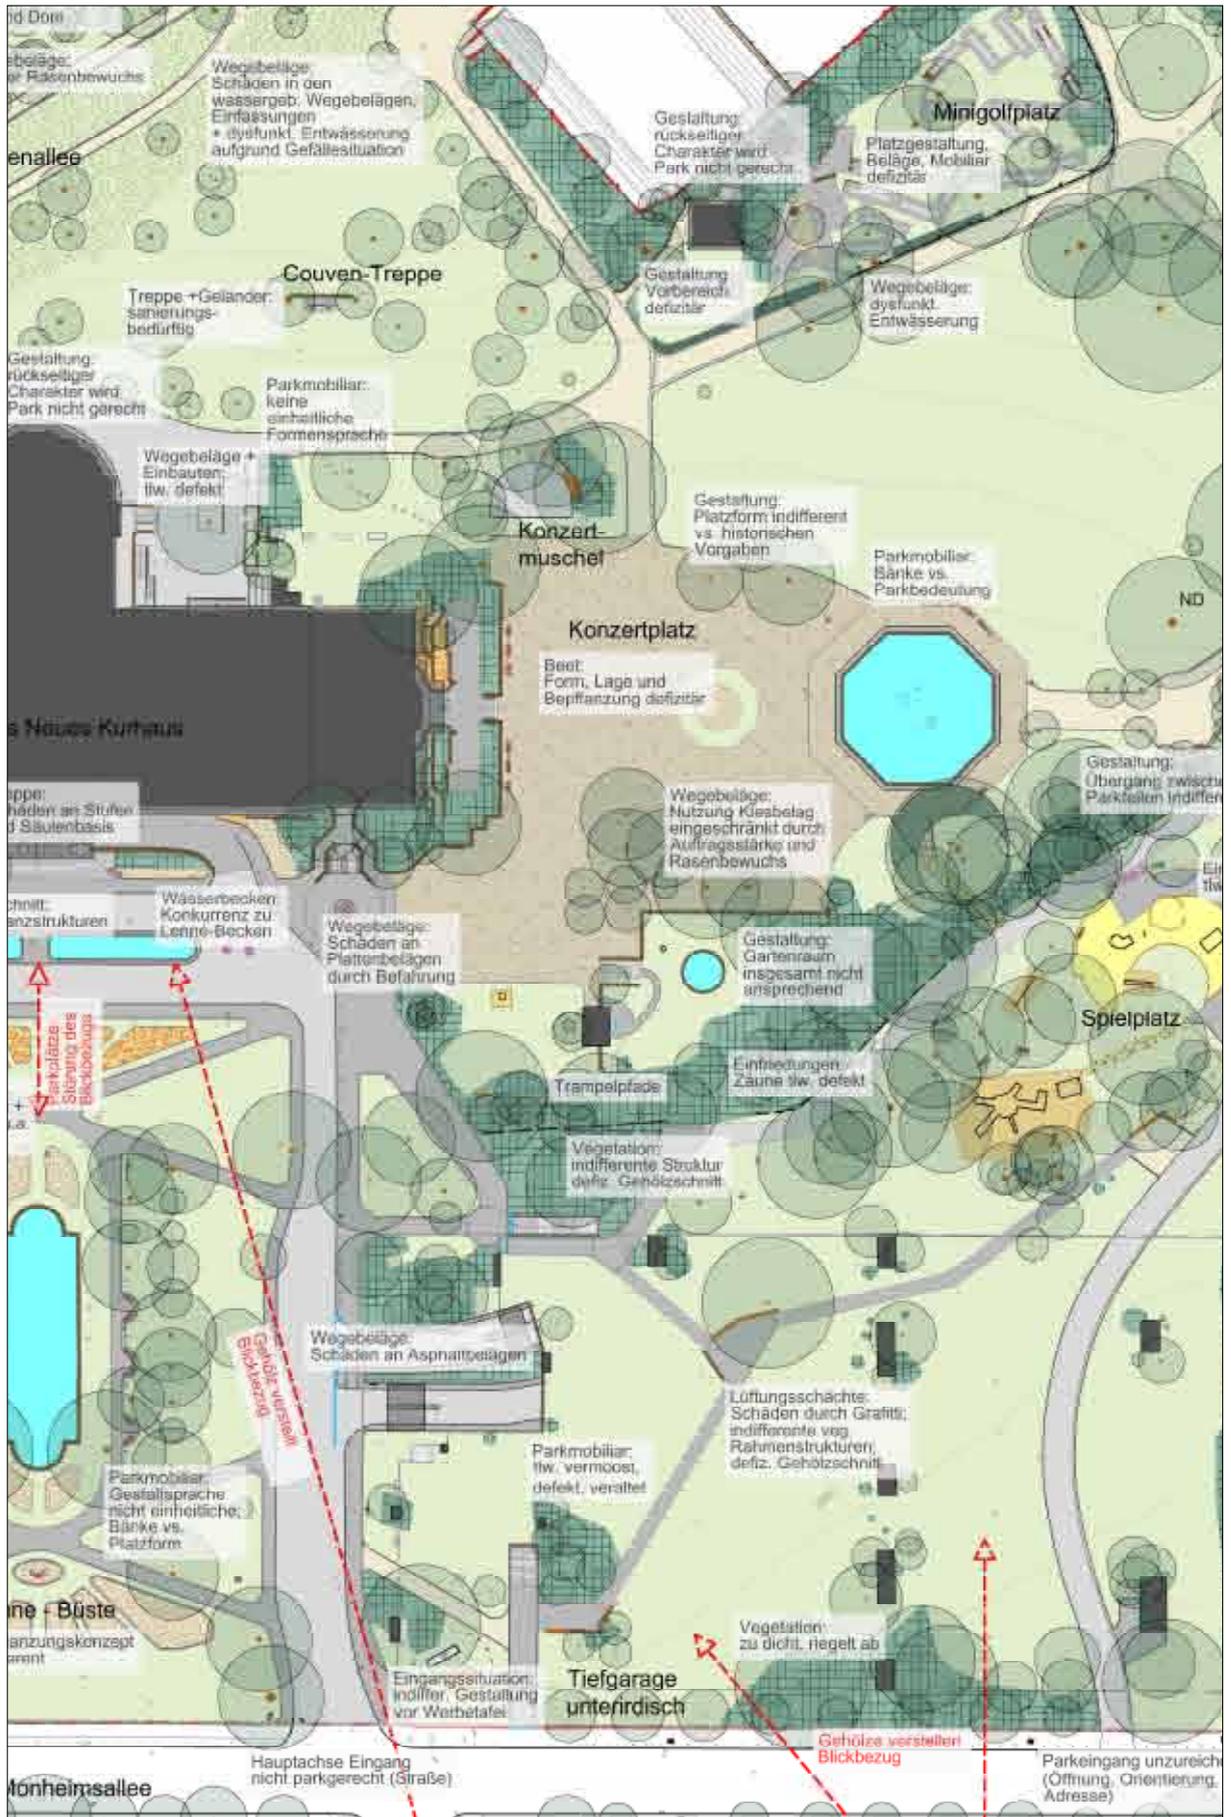
Abb.113 Ausschnitt Schadenskarte Stadtpark Aachen (Plan 400.3.02)
