# Stadtpark Aachen Parkpflegewerk Band I

Text

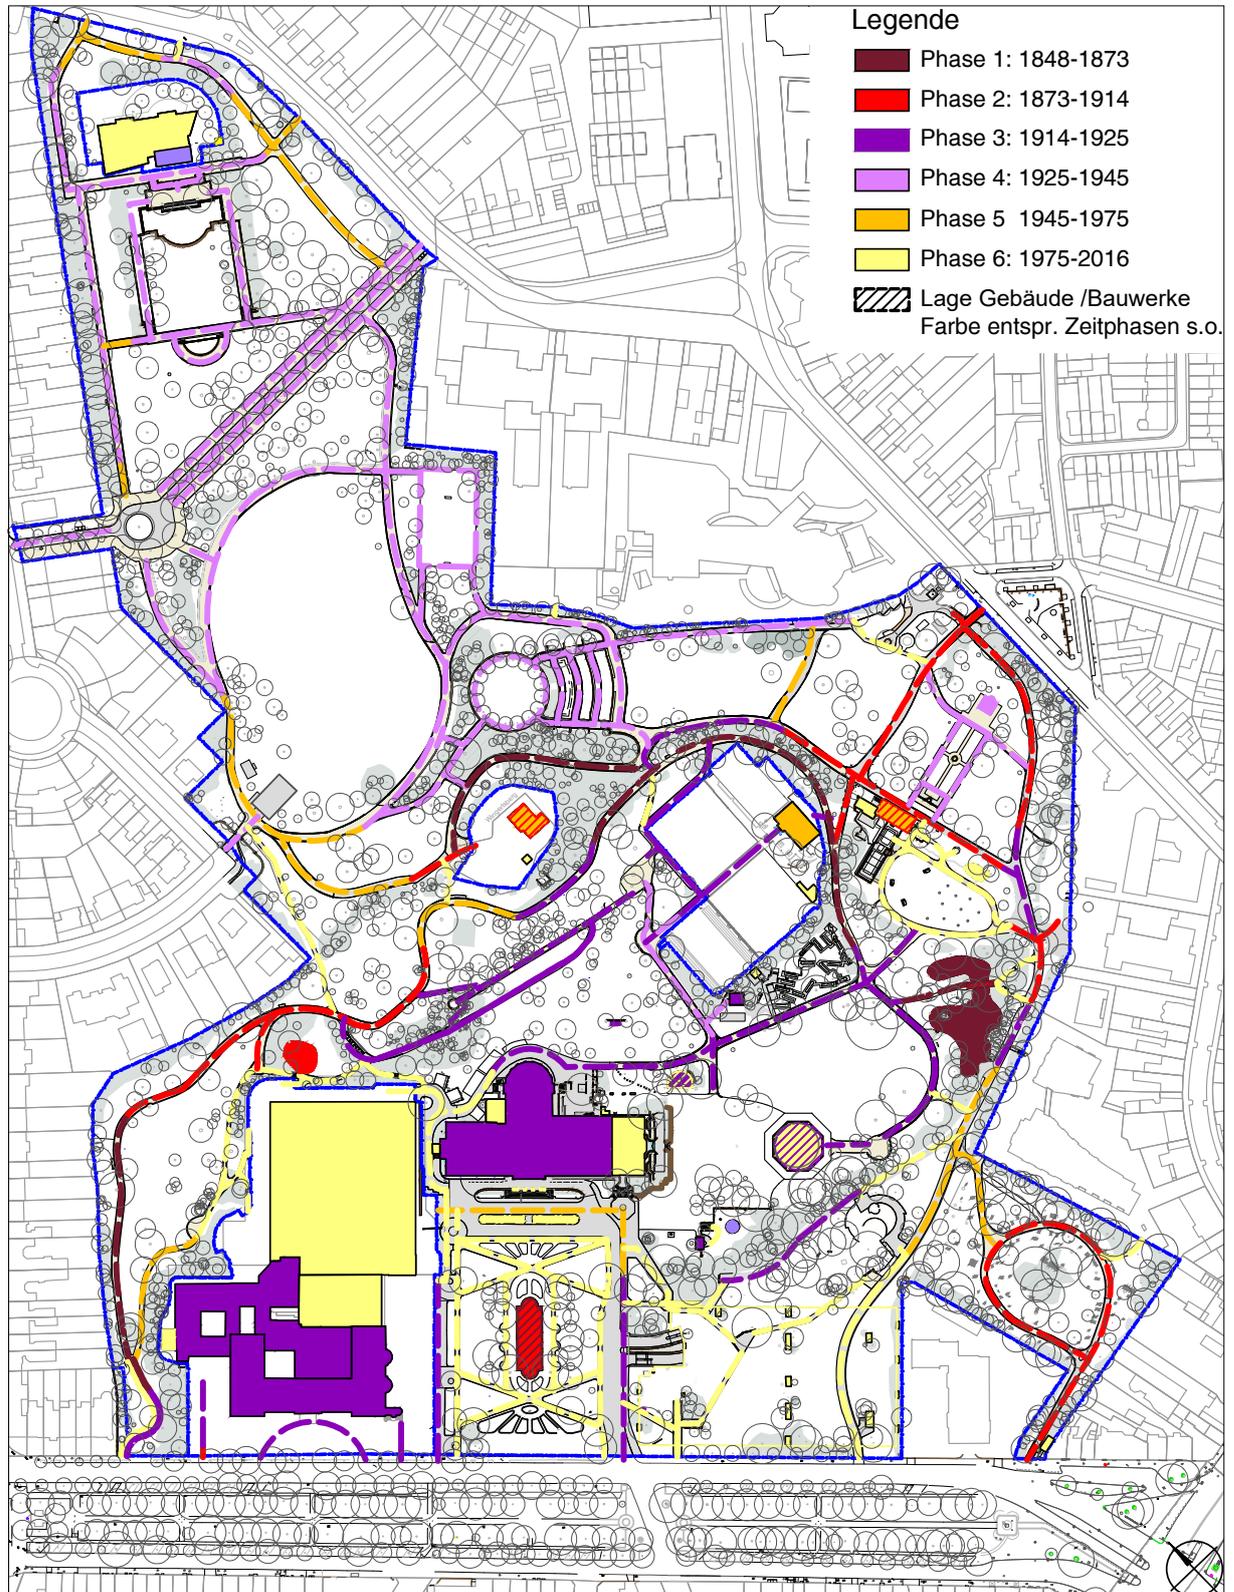
Abb.116 Anlagengenetische Karte (Plan 400.5.01)

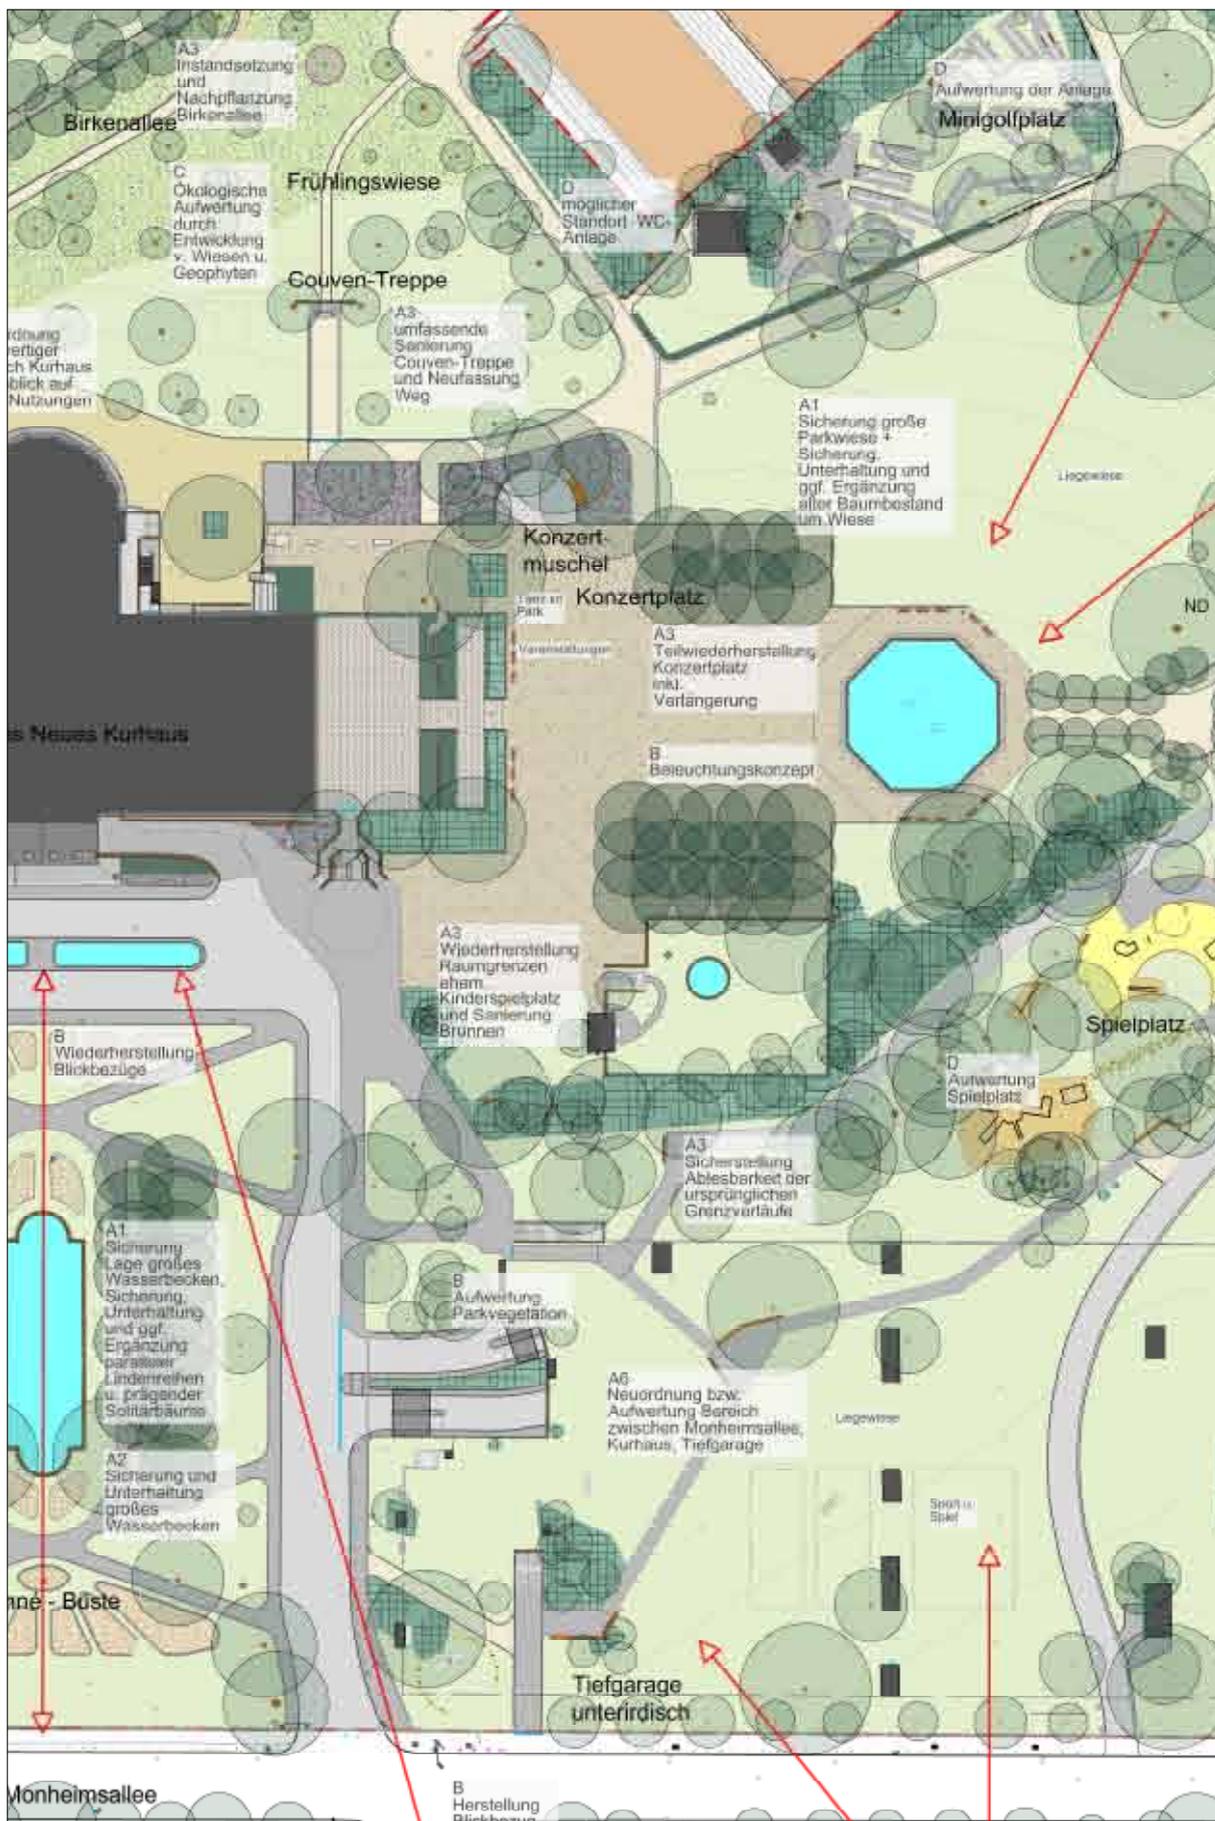
Abb.119 Ausschnitt Entwicklungskonzept Stadtpark Aachen (Plan 400.5.01)
